OGGETTO: Rilevazione problematiche sugli impianti idrici del Villaggio della Solidarietà "Castel Romano" - Trasmissione Relazione di Sopralluogo

OGGETTO: Sopralluogo presso il Villaggio della Solidarietà "Castel Romano" - Rilevazione problematiche sugli impianti idrici di adduzione acqua potabile.

RELAZIONE

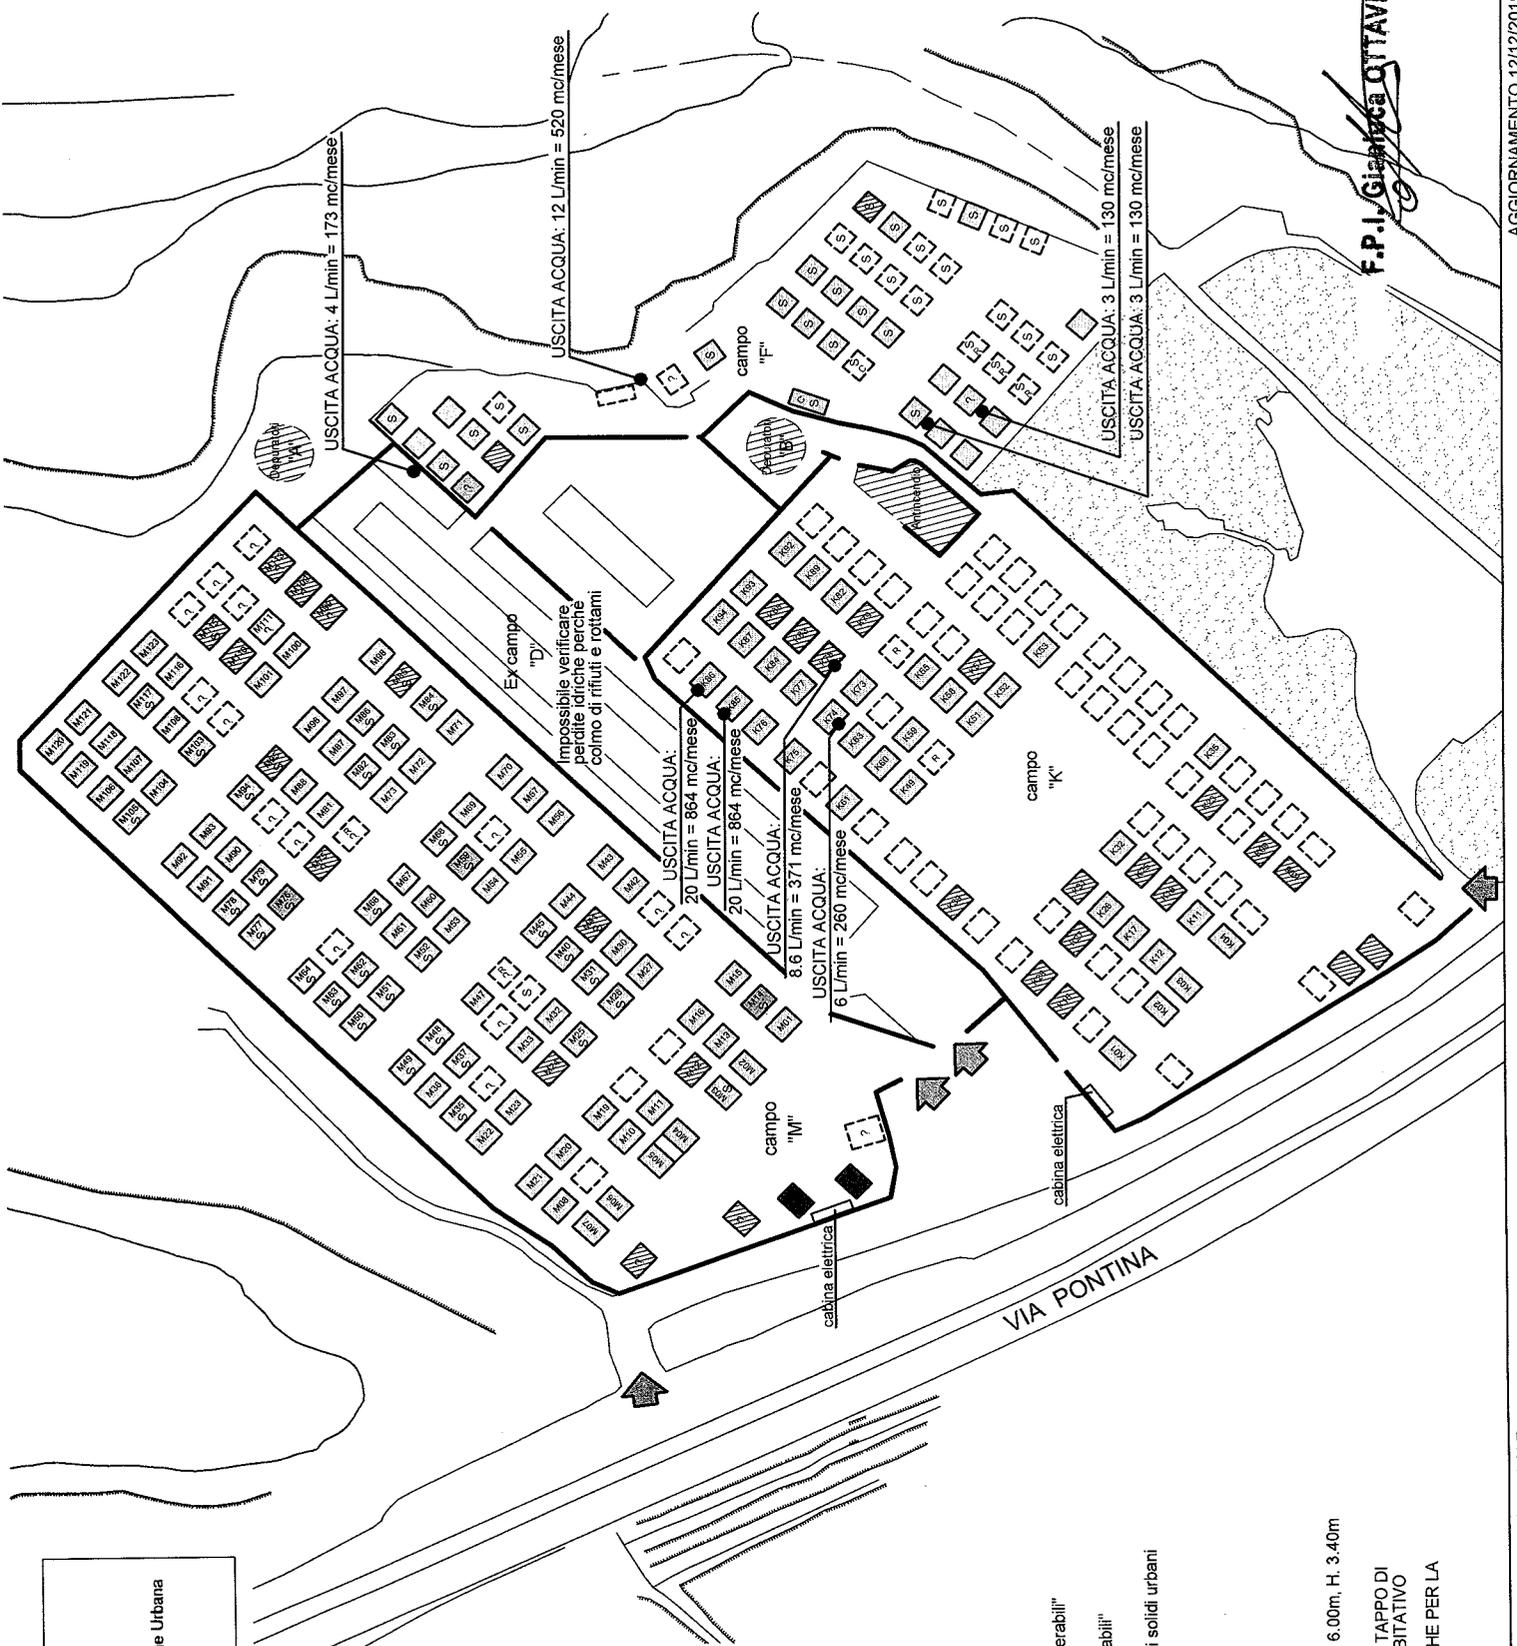
- **Campo M** = per quanto è stato possibile accertare (sono presenti diversi accumuli di rifiuti solidi urbani all'interno del campo che non permettono una verifica dell'integrità delle tubazioni idriche) sono stati riscontrati n°36 moduli in cui le condutture di adduzione idrica sono state distaccate da ignoti dai moduli stessi, ma da cui non c'è fuoriuscita di acqua; analogamente non sono state riscontrate fuoriuscite di acqua in nessuna parte del Campo (vedasi piazzole attrezzate con moduli distrutti o prive di moduli), il che fa dedurre che il Campo M attualmente è sprovvisto di fornitura idrica;

- **Campo K** = sono stati riscontrati n°3 moduli abitativi in cui le condutture di adduzione idrica sono state distaccate da ignoti dai moduli stessi e n°1 piazzola priva di modulo, da cui fuoriescono notevoli quantità di acqua e precisamente:

- modulo K86 – dalla perdita idrica fuoriescono circa 20 litri/min corrispondenti a circa 864 mc/mese di acqua potabile;
 - modulo K85 – dalla perdita idrica fuoriescono circa 20 litri/min corrispondenti a circa 864 mc/mese di acqua potabile;

- modulo K74 – dalla perdita idrica fuoriescono circa 8,6 litri/min corrispondenti a circa 371 mc/mese di acqua potabile;
 - piazzola K78 – dalla perdita idrica fuoriescono circa 6 litri/min corrispondenti a circa 260 mc/mese di acqua potabile;

- **Campo F** = sono state riscontrate n°3 perdite di acqua da tubazioni in gomma provenienti dalla zona del Campo D posizionate da ignoti, oltre ad una 4° perdita idrica proveniente da una tubazione in pvc affiorante dal terreno, da cui fuoriescono notevoli quantità di acqua, e precisamente:

- zona vicino al depuratore A – dalla perdita idrica fuoriescono circa 4 litri/min corrispondenti a circa 173 mc/mese di acqua potabile;

zona vicino ex Antincendio – n°2 perdite idriche da fuoriescono circa 3 litri/min ciascuna corrispondenti a circa 260 mc/mese totali di acqua potabile;

zona fronte depuratore B – dalla perdita idrica fuoriescono circa 12 litri/min corrispondenti a circa 520 mc/mese di acqua potabile;

- **Campo D** = data la presenza di notevoli quantità di rifiuti solidi urbani, non è stato possibile verificare la presenza di perdite idriche; accertato che da questa zona provengono n°3 tubazioni in gomma da cui fuoriesce acqua (vedasi quanto relazionato per il Campo F) è comunque ragionevole pensare che al di sotto della massa di rifiuti siano presenti varie perdite dagli impianti idrici da cui fuoriesce acqua potabile.

Non avendo a disposizione planimetrie dove siano riportati i percorsi e i diametri delle tubazioni di distribuzione degli impianti idrici dei quattro Campi, ne tantomeno dove sia ubicato il punto in cui la condotta principale di adduzione idrica proveniente dalla condotta del Consorzio di Castel Romano si connette ai suddetti impianti di distribuzione idrica, in considerazione delle diverse capacità di erogazione acqua delle perdite riscontrate e della loro ubicazione all'interno dell'area si può supporre che il Campo M è l'unica zona del Villaggio completamente priva d'acqua in quanto rifornito dalla parte di impianto di distribuzione idrica più a valle rispetto alla condotta di adduzione principale, salvo rotture di alcune condotte idriche interrato e non rilevabili al momento del sopralluogo: non appena sarà attivo il prossimo appalto di manutenzione dei Villaggi della Solidarietà (previsto per gennaio 2020) si provvederà a presentare richiesta di nulla osta all'Ente RomaNatura competente per i parchi e le riserve naturali al fine di provvedere alle riparazioni dei guasti e delle perdite rilevate, salvo ulteriori attività e/o lavori di riparazioni e ripristino per guasti attualmente non rilevabili (a puro titolo esemplificativo: mappatura dell'intero impianto di distribuzione idrica, scavi per riparazioni di condotte interrato ecc.).
