**EN LO PRINCIPAL: Denuncia incumplimiento a lo establecido en la Resolución de Calificación Ambiental (RCA) del Proyecto hidroeléctrico Alto Maipo; PRIMER OTROSÍ: Acompaña documentos; SEGUNDO OTROSÍ: Téngase presente.**

## INFORME DE FISCALIZACIÓN AMBIENTAL

**AES GENER S.A. - ALTO MAIPO**

**DFZ-2020-2434-XIII-RCA**

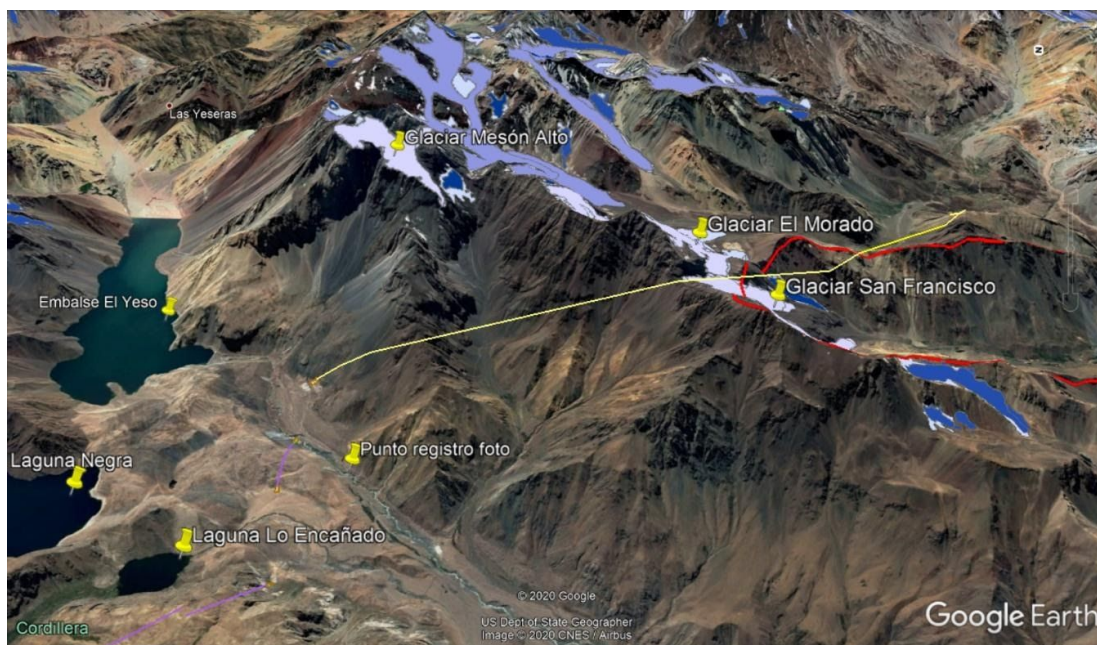
Imagen 1: Ubicación de glaciar Mesón Alto. En amarillo el trazado túnel El Volcán. En violeta túnel Alfafal II, en rojo límites del área del Monumento El Morado, y ubicación de hitos :glaciar El

Morado, glaciar San Francisco, punto de registro de las fotos, laguna Encañado y Negra y Embalse Yeso.

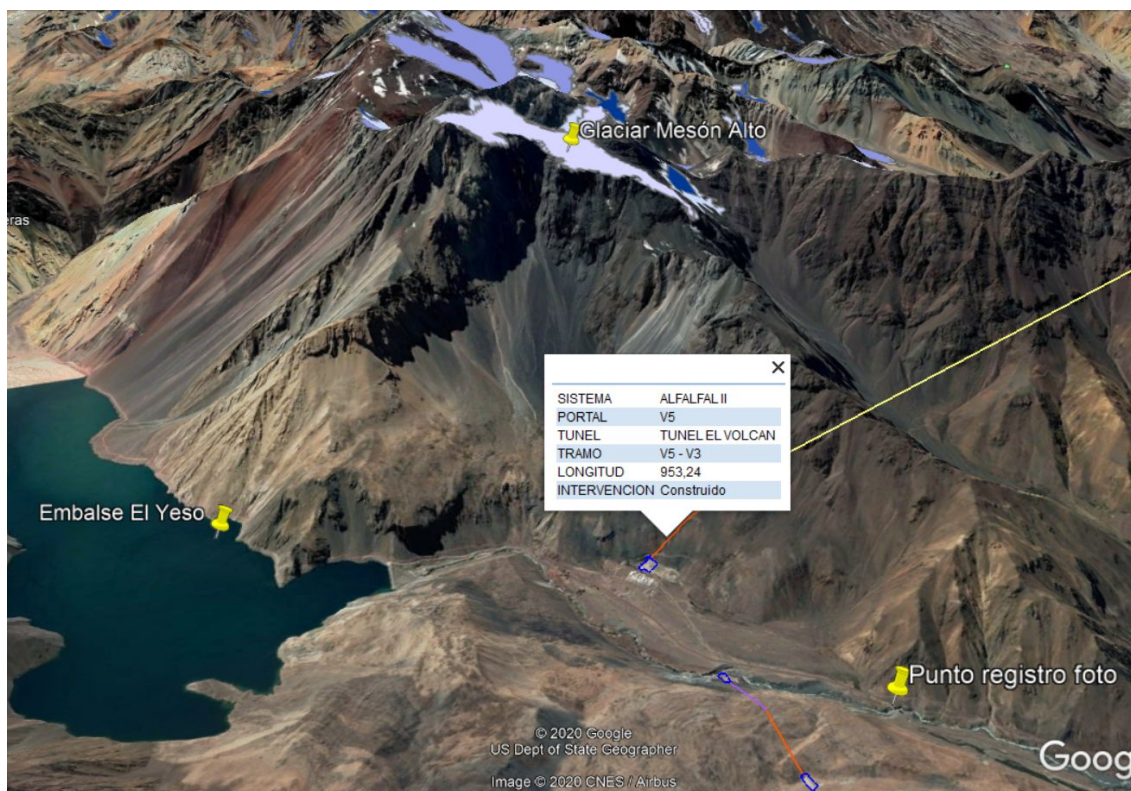
Imagen 2: Detalle de las obras construida en área de influencia del glaciar a partir del kmz proporcionado por la empresa en proceso sancionatorio a la SMA.

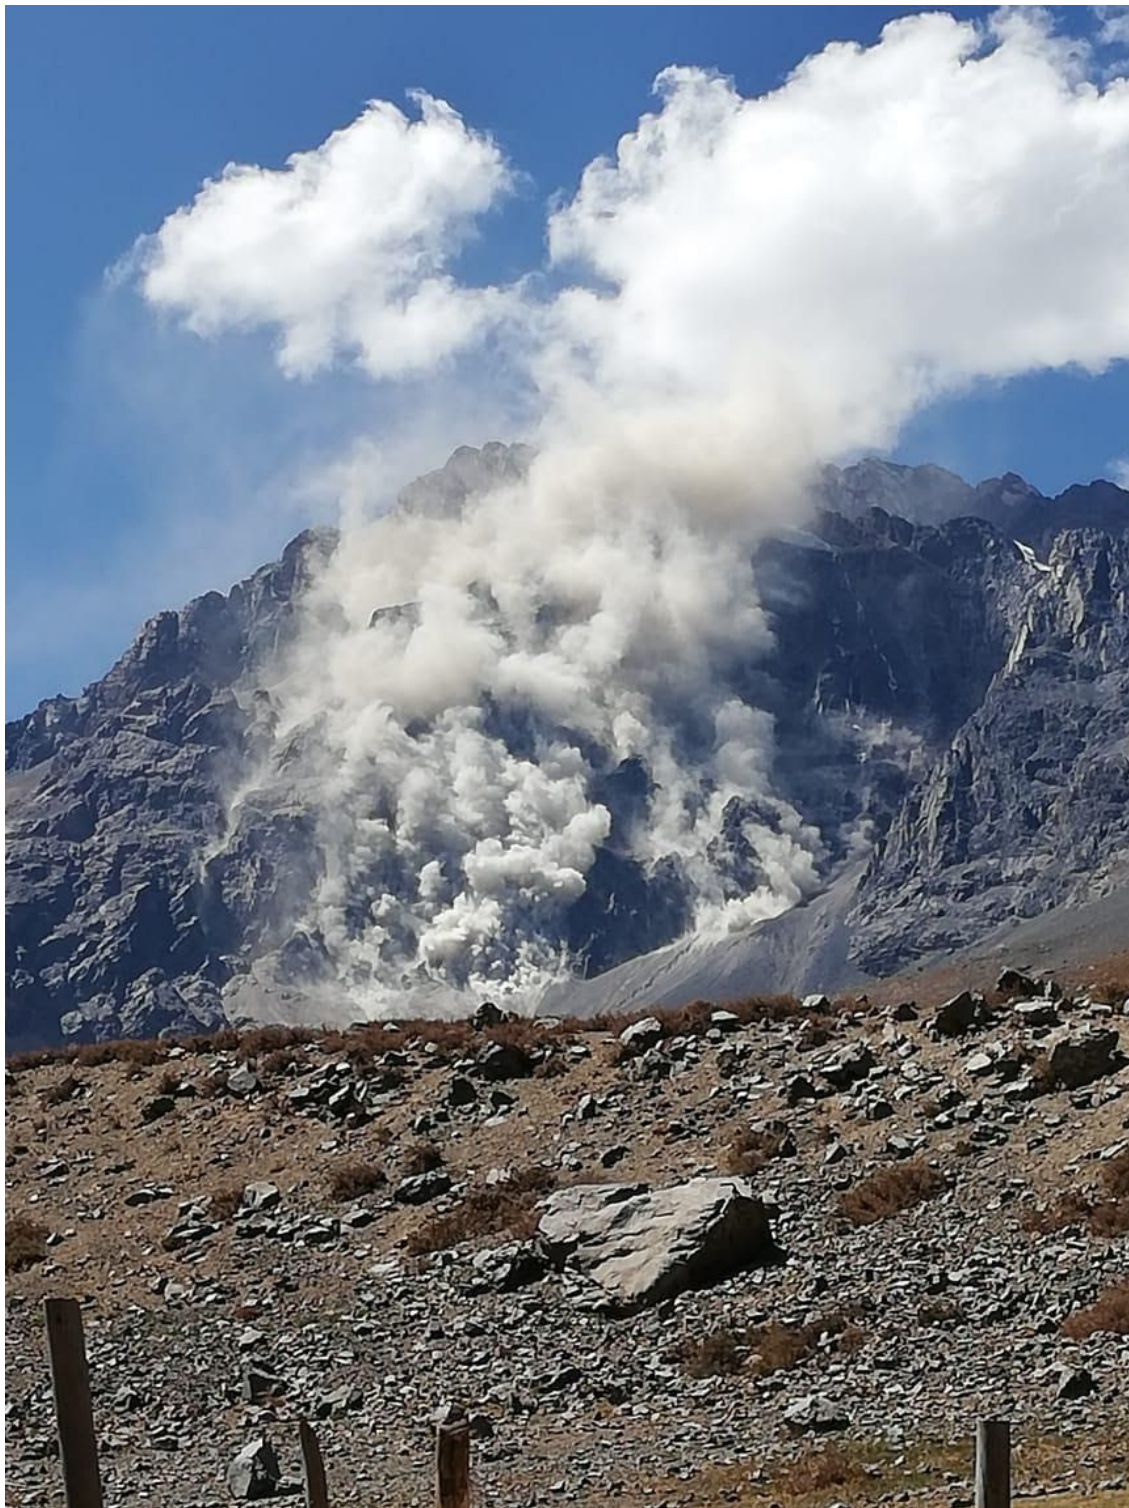
Foto 1: Desprendimientos glaciar Mesón Alto, martes 17 de marzo de 2020, a las 13.20 horas.

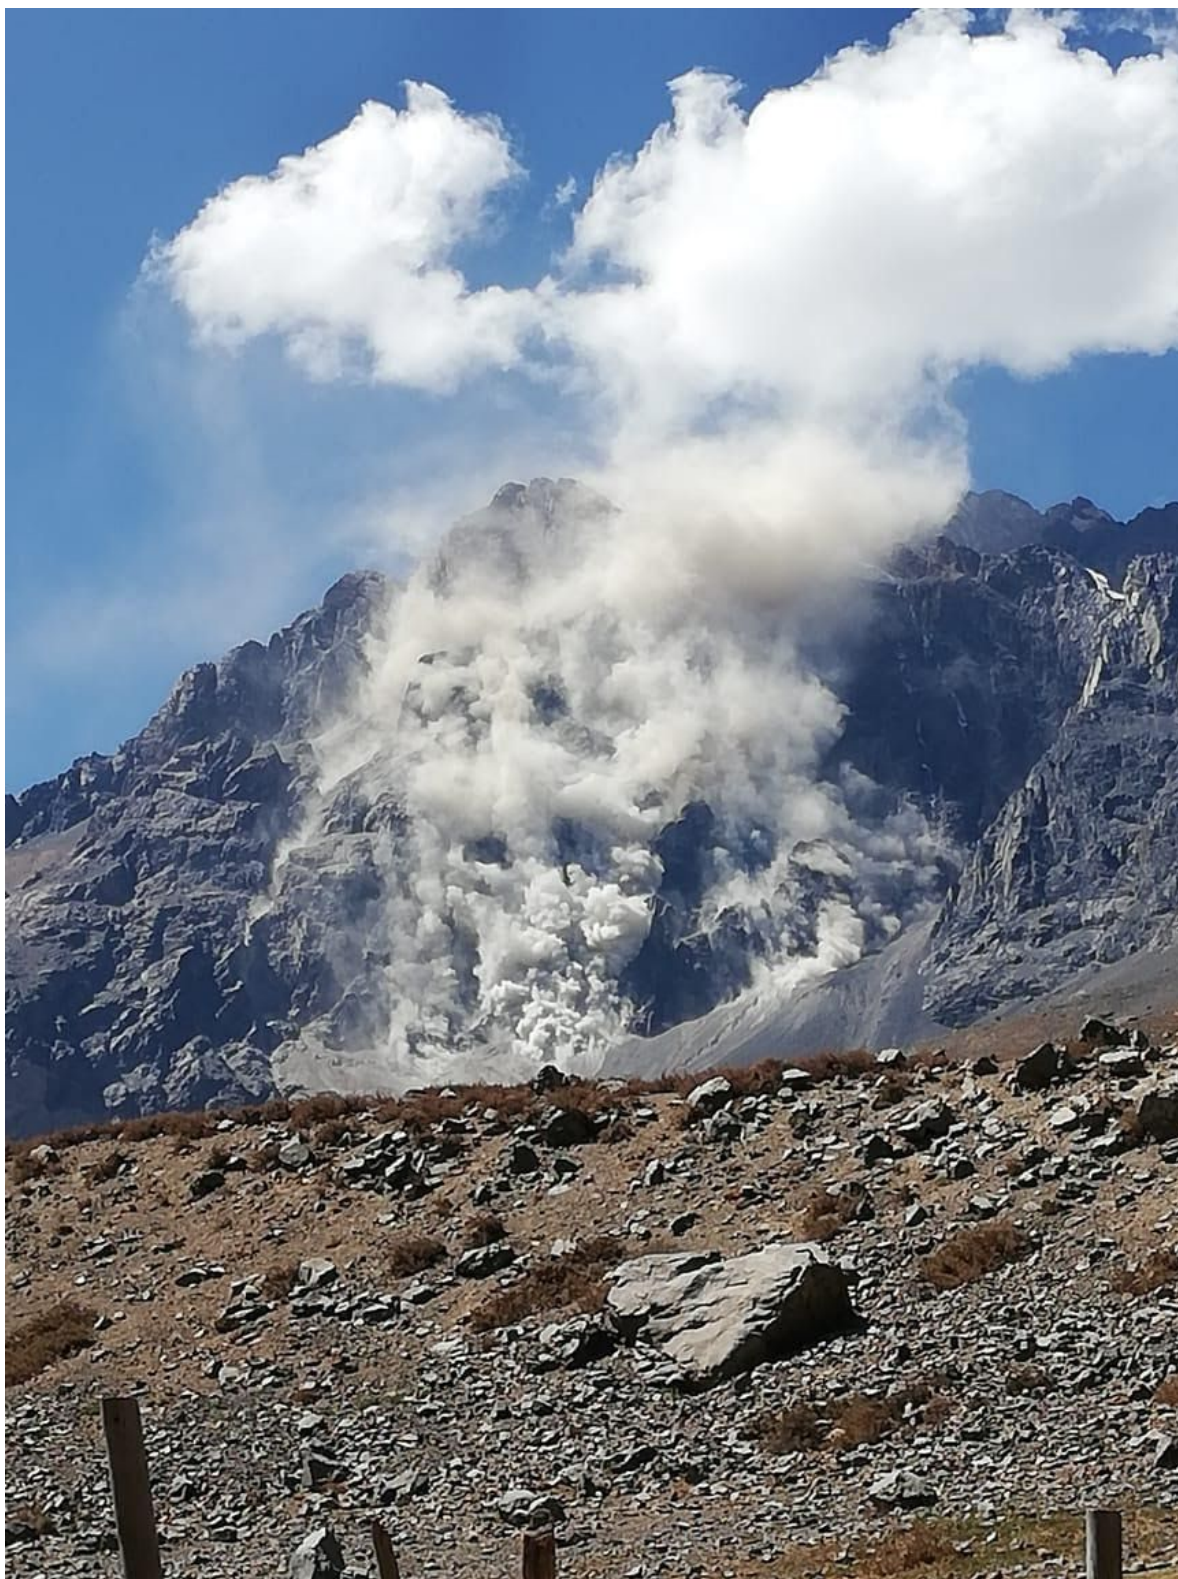
Foto 2: Desprendimientos glaciar Mesón Alto, martes 17 de marzo de 2020, a las 13.20 horas.

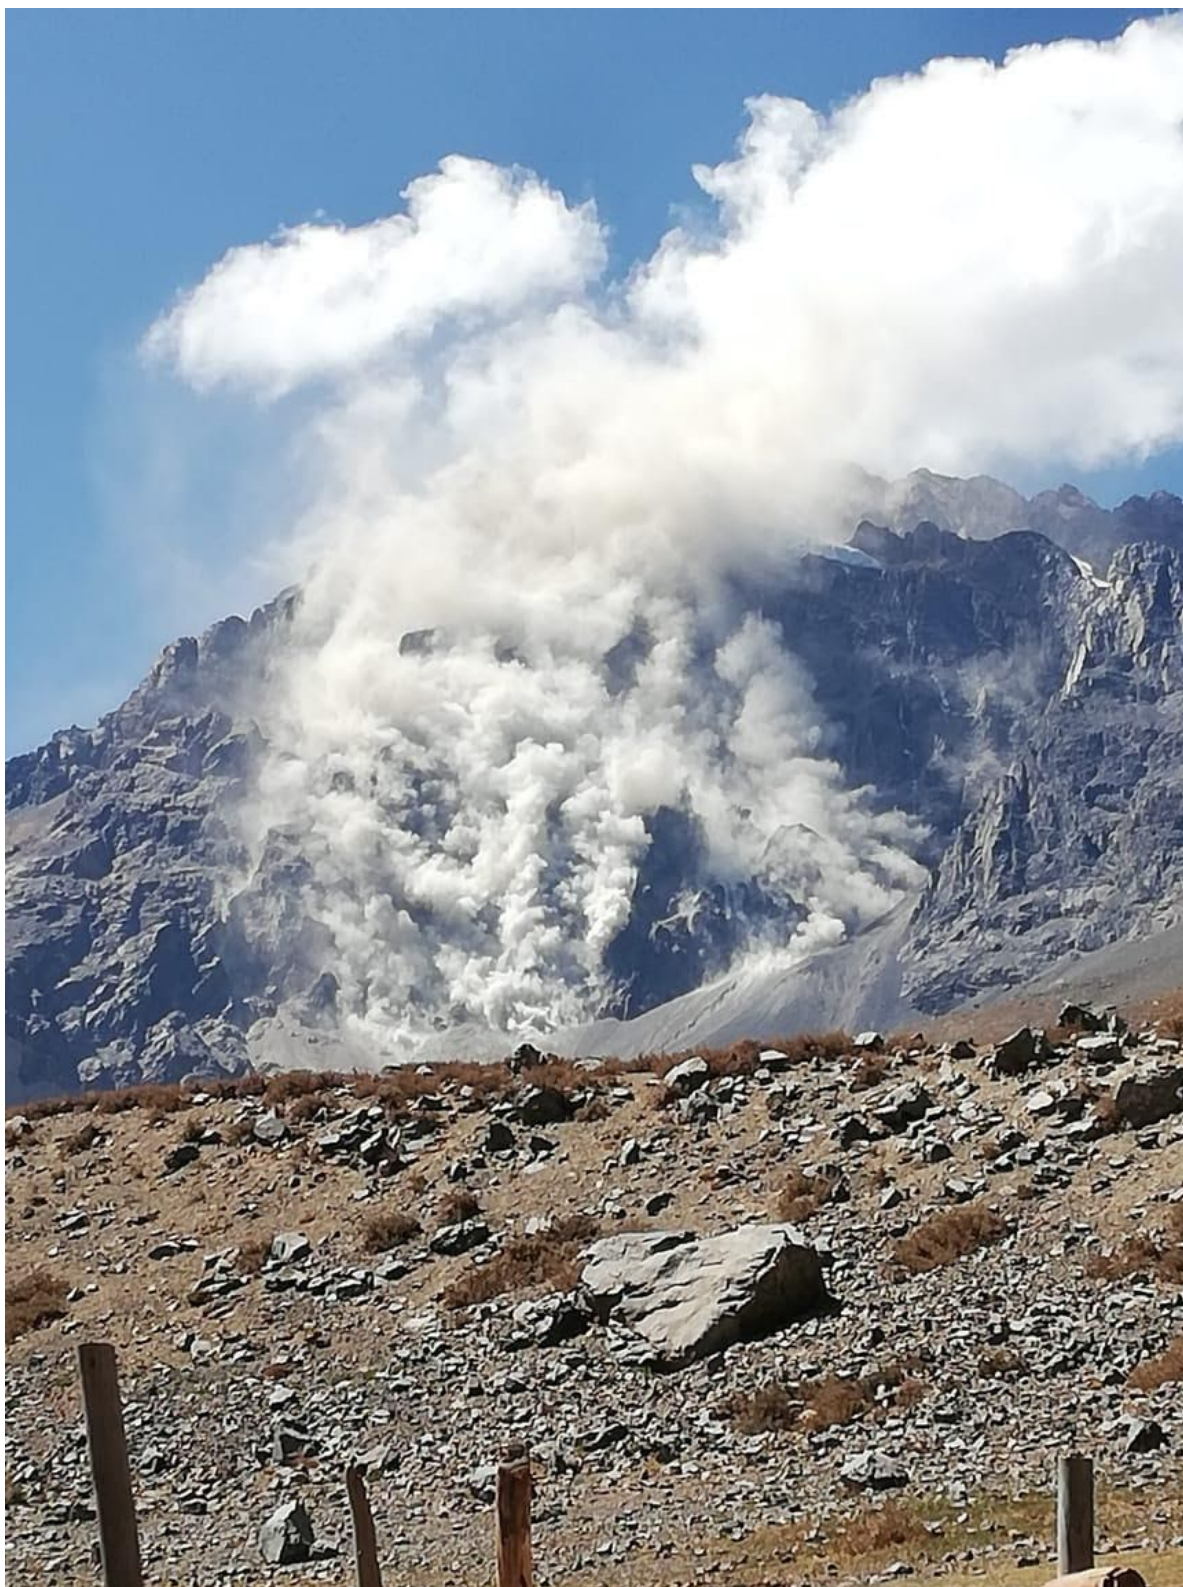
Foto 3: Desprendimientos glaciar Mesón Alto, martes 17 de marzo de 2020, a las 13.20 horas.

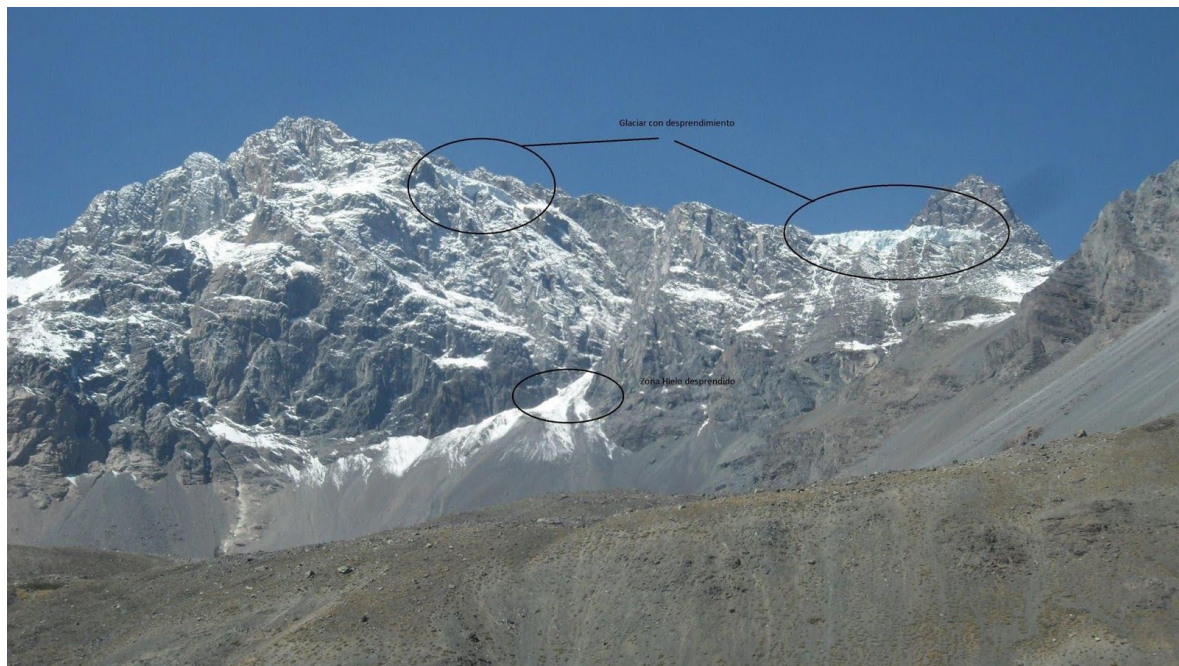
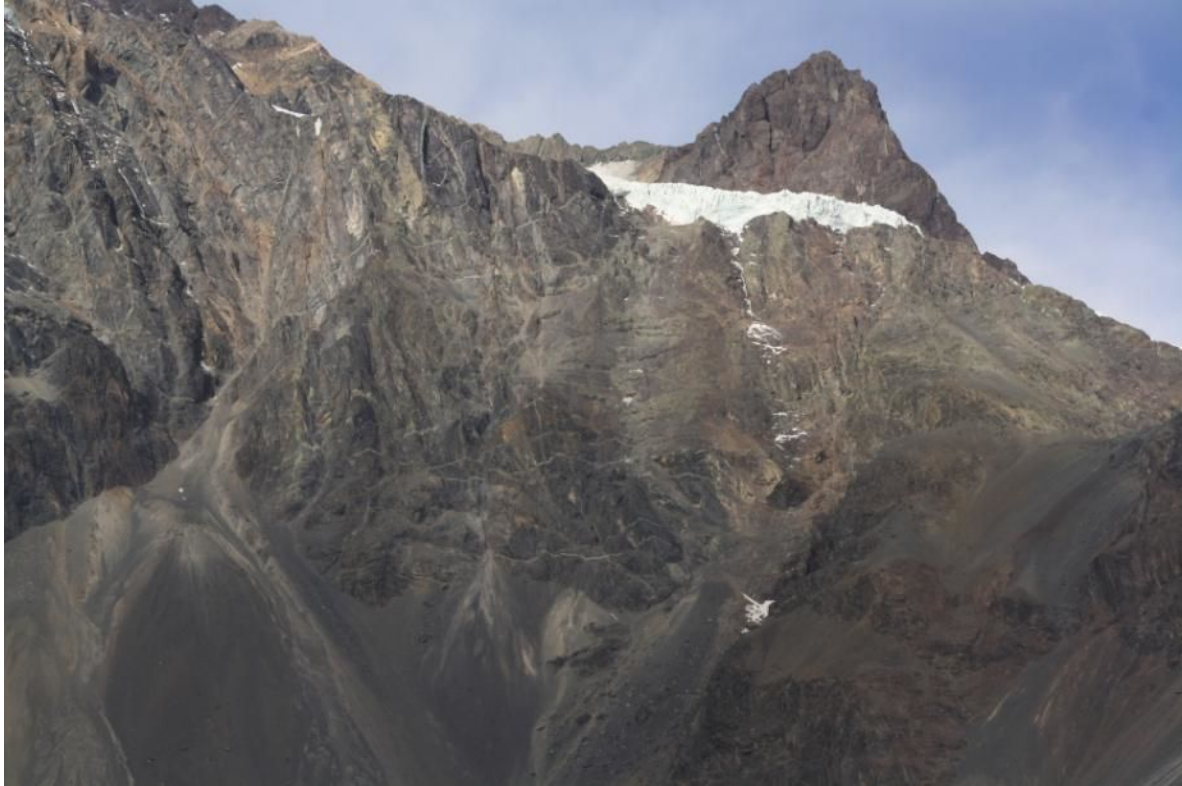
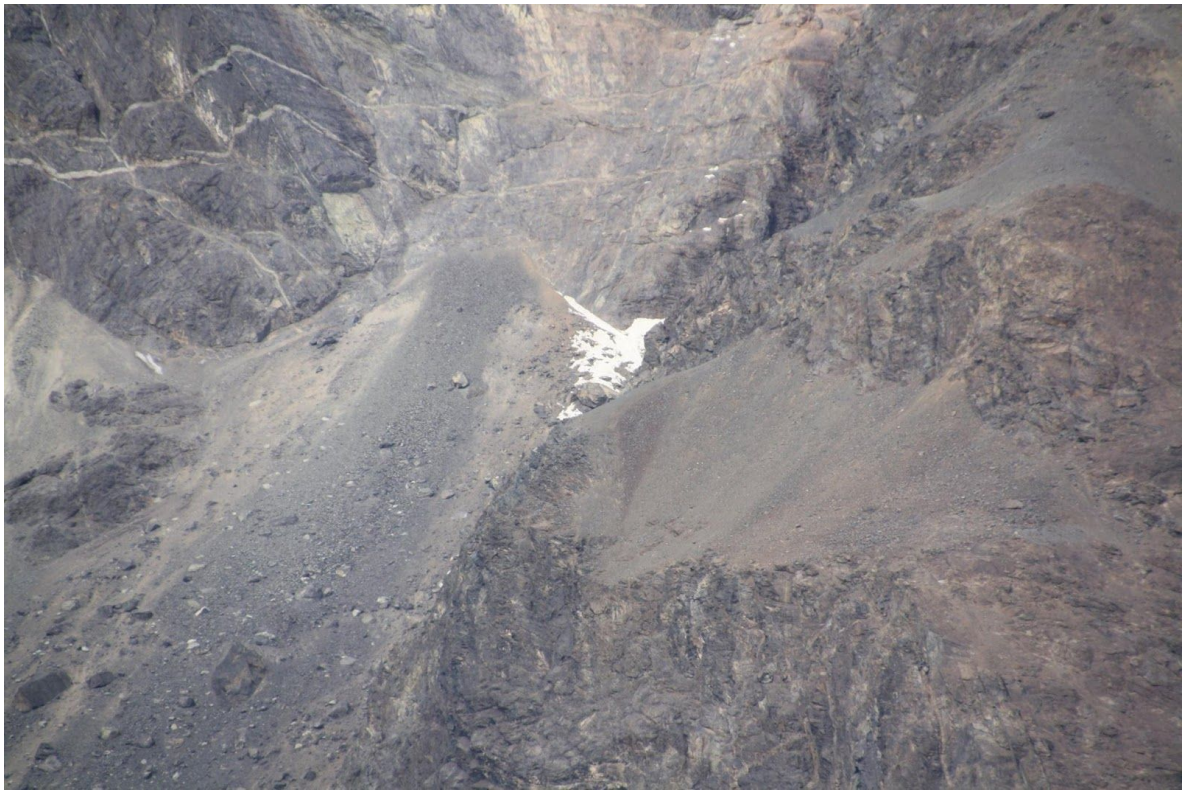
*En el Área de descarga del referido túnel en el sector de El Yeso, se realizaron tronaduras durante la primera semana de marzo, en la ubicación correspondiente a las coordenadas UTM 19 - H 398997.24 mE y 6272541.14 mS, provocando el desprendimiento de una porción del glaciar Mesón Alto, que comprende un área englaciada ubicada entre las coordenadas UTM 19 - H 402726.00 mE y 6271402.00 mS y las coordenadas 403209.92 mE y 6272519,33 mS proximal área de las tronaduras (fotografías 29 de marzo en anexo).*

A continuación se adjuntan las fotografías presentadas en aquella denuncia del año 2015:
