Informe de Cumplimiento de las órdenes de los numerales 3º, 4º y 14º de la Sentencia T-614/19 -Resguardo Provincial

Marzo de 2020
Carbones del Cerrejón Limited

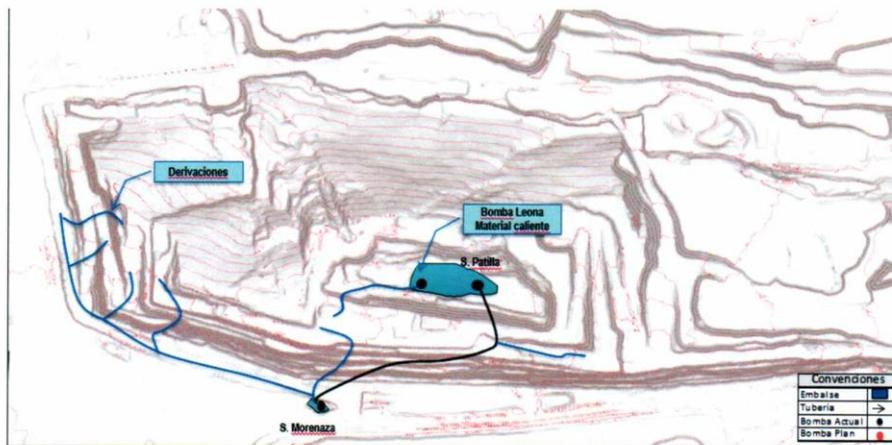
Figura 1. Módulos de humectación. Fuente: Cerrejón, 2020.

Como medida adicional para el control de emisiones, posterior al fallo, se realizó la instalación de una red de tuberías de 4" y 8" alimentada por tres bombas que se abastecen de agua de baja calidad (no apta para consumo humano) proveniente de los sumideros del tajo Patilla y que permiten reforzar la humectación en las áreas anteriormente descritas, logrando un mayor control del material particulado.

En total se instalaron 1300 m de tubería de 8" y 1350m de tubería de 4"; en la imagen siguiente, se ilustran los trabajos realizados:

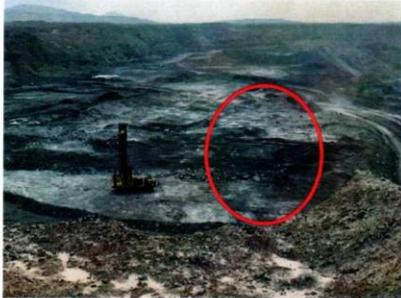
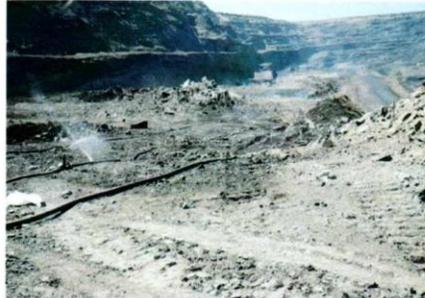
Fotografías 1 y 2. Módulos de riego adicionales en avance de minería en Patilla y áreas de material caliente

A continuación se remite el registro fotográfico en el que se evidencian los módulos de humectación adicionales:

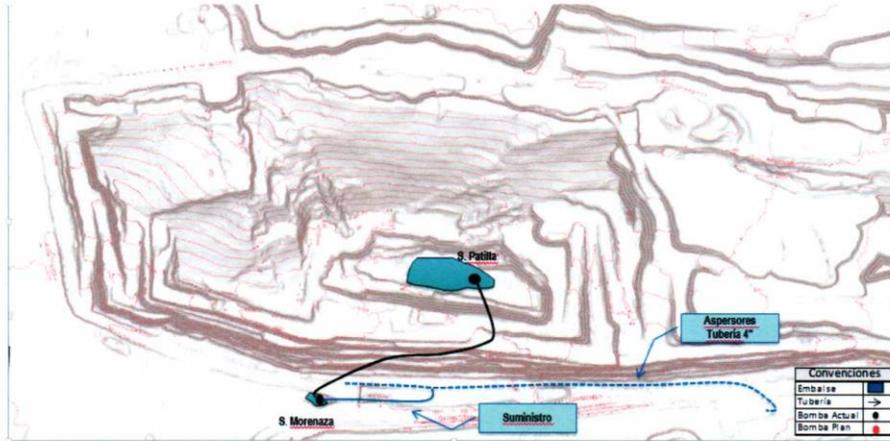
Figura 2. Ubicación del Sistema de humectación. Fuente: Cerrejón, 2020.

Como medida adicional, adoptada con posterioridad a la notificación del fallo, se implementó un sistema de humectación automático en la vía de equipo liviano, a través de la instalación de 1800 metros de tubería de alta densidad de 4", la cual fue dotada de 60 aspersores de agua con sensor de encendido.

Este sistema es alimentado por agua de baja calidad (no apta para consumo humano), que proviene desde uno de los sumideros del tajo Patilla. En la imagen siguiente, se ilustran los trabajos realizados:

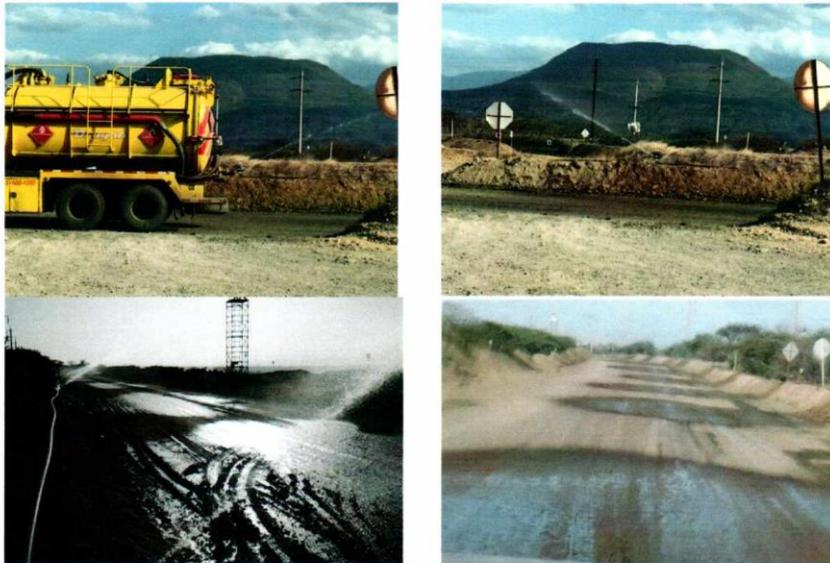
Fotografías 3 a 6. Vía equipo liviano – sistema de humectación funcionando

En las fotografías 3 a 6 se muestra la evidencia fotográfica del sistema de humectación de la vía, ya en funcionamiento:

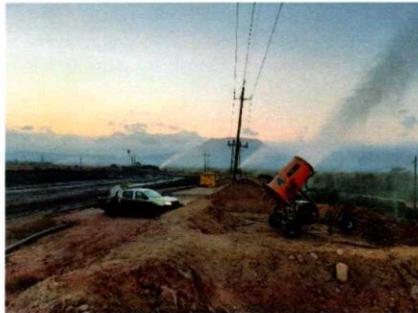
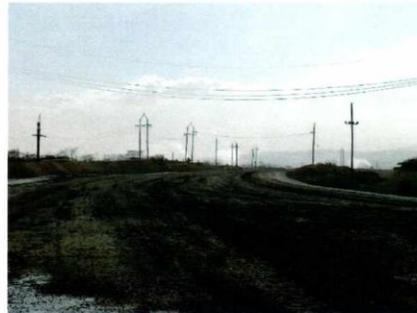
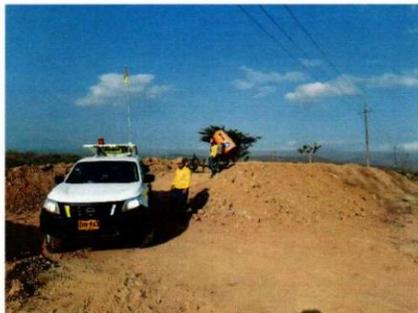
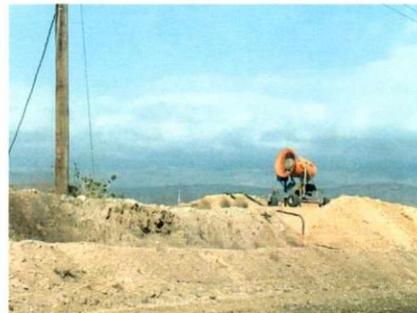
Fotografías 7 a 10. Cañones de niebla instalados a borde de mina.

Otra de las medidas adicionales adoptadas para el cumplimiento del fallo fue la instalación de una serie de cañones de niebla de alta eficiencia en el borde de mina que colinda con el Resguardo Provincial, los cuales están en capacidad de atrapar las partículas de polvo que pudiesen ser arrastradas por el viento en esa dirección, sin que hayan sido capturadas por alguno de los controles ambientales que se han implementado en el tajo Patilla. Estos cañones tienen un alcance de 60m, y asperjan (rocián) gotas de agua a manera de lluvia seca con diminutas gotas de agua, que van desde las 50 hasta 200 micras de tamaño, las cuales tienen la capacidad de atrapar las partículas más finas de polvo.

En total se instalaron 4 cañones de niebla DB- 60 que son alimentados por 1000 m de tubería de 8", la cual es alimentada mediante una bomba que capta agua de baja calidad desde uno de los sumideros del tajo Patilla. Estos cañones, están en capacidad de cubrir 21,000 pies cuadrados (1,950. m2) con una fina niebla de agua, o hasta 125.000 pies cuadrados (11,613 m2) con una oscilación de 359°.

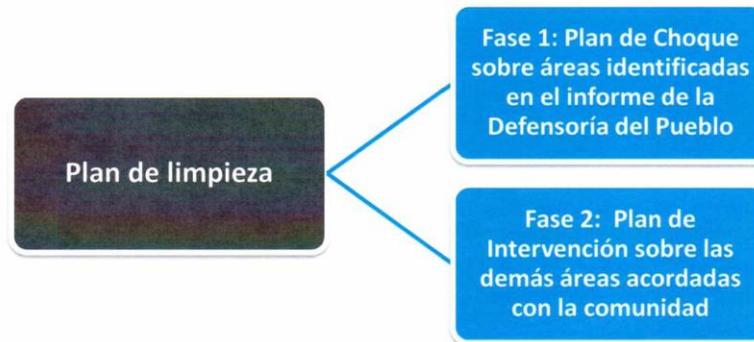
Considerando el tamaño del Resguardo, y el ajustado plazo de cumplimiento concedido por la sentencia, se planteó a la comunidad un plan de limpieza con dos fases:

- **Fase 1: Plan de choque**

El propósito de esta fase es el inicio inmediato de las actividades de limpieza, tomando como referencia los puntos descritos en el informe realizado por la Defensoría del Pueblo aportado al proceso de tutela (sin perjuicio de los argumentos de defensa que Cerrejón expuso dentro del proceso), el cual señalaba la presencia de polvillo de carbón en algunas áreas dentro del resguardo (del Río Ranchería, un jagüey y el sector donde se localiza el monitor de calidad de aire de Cerrejón).

- **Fase 2: Plan de intervención conjunto**

A partir de un inventario que se construiría en conjunto con la comunidad, en el que se identifiquen los lugares con presencia de polvillo de carbón, se definirá un plan de intervención, cuyo tiempo de ejecución estará sujeto al tamaño del área total a intervenir y a la complejidad de acceso a la misma.

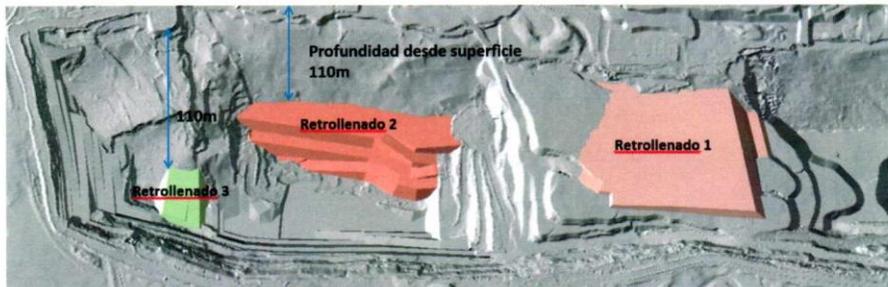
Figura 4. Esquema de retrollenado. Fuente: Cerrejón 2020.

Teniendo en cuenta que el acarreo del material estéril hacia el botadero superficial, involucraba el movimiento permanente de tracto camiones a nivel de superficie, dentro del análisis interno y de ajuste del plan minero que llevó a cabo una vez se notificó el fallo, se optó por cesar el uso de este botadero superficial y por ende se decidió que en adelante el material estéril generado durante el proceso de minado será llevado a áreas de retrollenado. Dado que el retrollenado se realizará a una profundidad de 150 metros aproximadamente, ello permitirá mitigar la emisión de ruido generada por los equipos mineros, gracias a la barrera natural en la que se constituye la cara del talud.

En la imagen siguiente se observa el esquema de retrollenado definido para mitigar las posibles emisiones de ruido a generar en el botadero superficial.

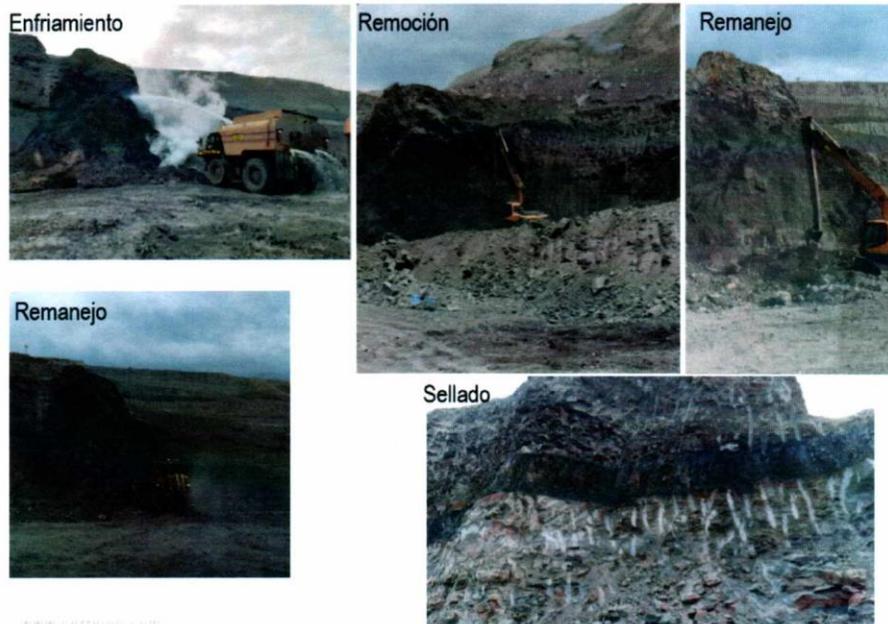
Fotografías 18 a 22. Proceso de control de incendios con retro brazo largo.. Fuente: Cerrejón, 2020.

- a. **Control de autocombustión con Retro-excavadoras de brazo largo (RBL):** se utiliza para los incendios donde el acceso del equipo y las condiciones de seguridad lo permitan.

El proceso de control de incendios con retro brazo largo considera las siguientes etapas: 1. enfriamiento, 2. remoción, 3. remanejo de material y 4. Sellado. Esta secuencia de actividades se muestra en las siguientes fotografías:

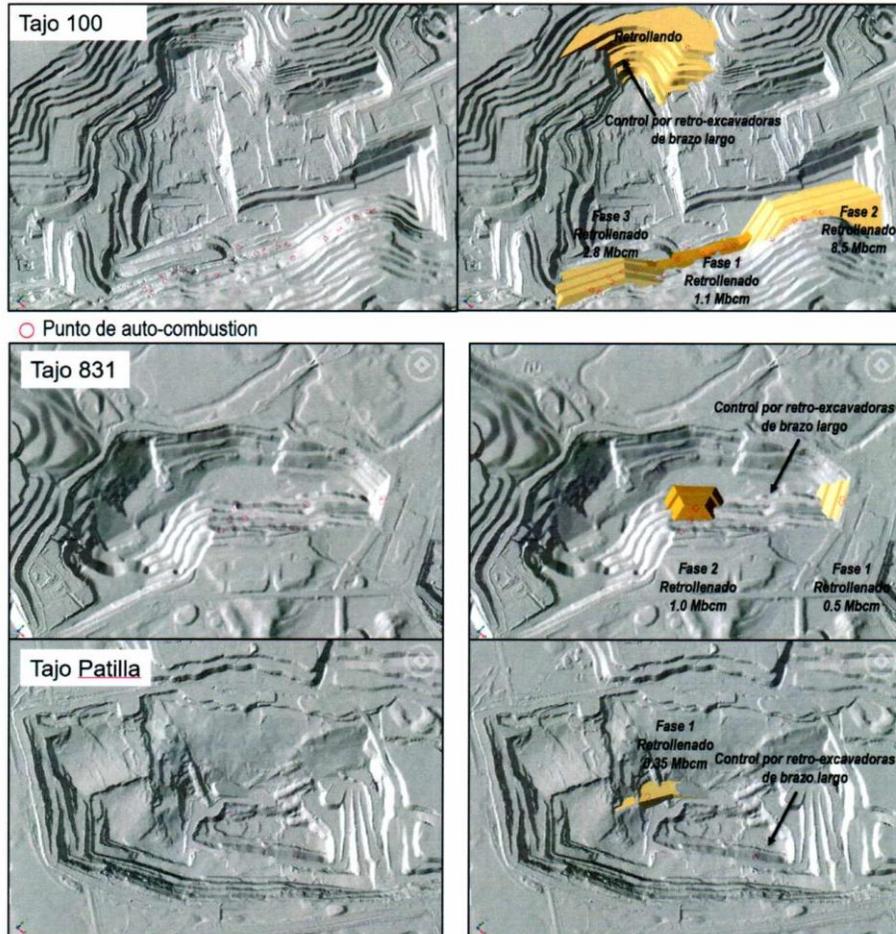
Figura 6. Diseños de los rellenos inpit para controlar incendios por tajo. Fuente: Cerrejón, 2020.

Dentro del plan de acción se prevé aplicar el método de Control de autocombustión denominado Relleno inpit (RI), para el control de los incendios de mayor complejidad. Para ello se tiene diseñado un retrolleado de 12.4Mbcm, en los puntos que se muestra en la figura a continuación:

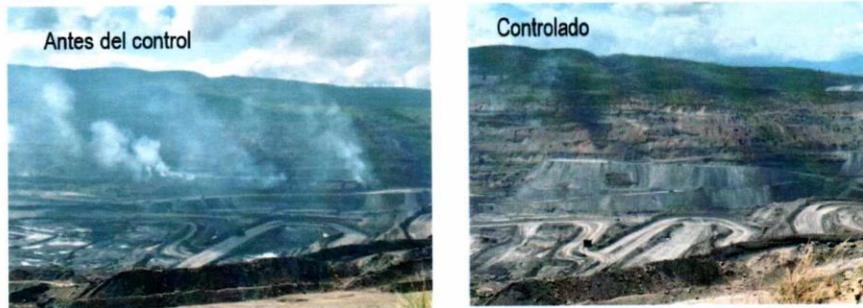
Fotografías 23 y 24. Efecto atención mantos en radio de 5 Km

Durante el periodo reportado en el presente informe se atendieron 11 puntos de autocombustión, de los cuales 9 se han reactivado, como consecuencia de las condiciones ambientales de altas temperaturas

y fuertes vientos (típico del periodo de verano). Así las cosas, en este mes hubo una disminución neta de 2 puntos de autocombustión, pasando de 52 a 50. Los puntos controlados se localizaban en Tajo 100.

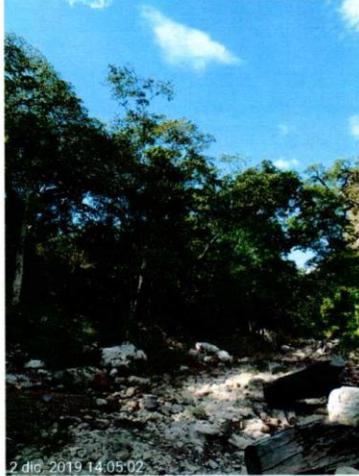
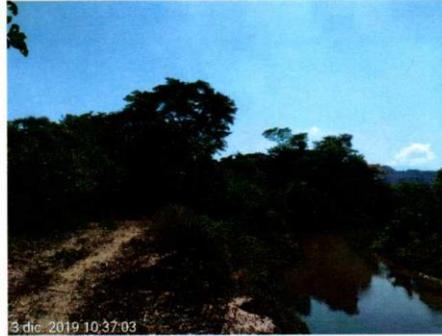
Fotografías 26 y 26. Bosque de galería en inmediaciones del Resguardo Provincial que sirve como barrera viva

En los bosques de galería se dan tres estratos verticales, el primero de ellos compuesto por árboles emergentes de gran porte que pueden alcanzar alturas hasta de 40 m (ver fotografías 26 y 27) como el campano (*Albizia saman*), mulato (*Acacia glomerosa*), ceiba bruja (*Hura crepitans*) y ceiba bonga (*Ceiba pentandra*); el segundo estrato compone un dosel de árboles de porte medio o bajo como uvito (*Cordia dentata*), toco (*Crateva tapia*), corazón fino (*Platymiscium pinnatum*), y guásimo (*Guazuma ulmifolia*); aquí también son comunes poblaciones de palma sará (*Copernicia tectorum*) y lianas de los géneros *Mucuna* y *Bahunia*; finalmente en ellos se presenta un estrato inferior dominado por poblaciones de arbustos y regeneración natural de las especies arbóreas, aquí son escasas las plantas de hábitos herbáceos debido principalmente a que los sedimentos depositados por los ríos en las temporadas de lluvias inhiben su crecimiento y desarrollo.
