Clase de proceso: **TUTELA**
Accionantes: **MARY LUZ URIANA IPUANA Y OTRO DEL RESGUARDO PROVINCIAL**
Accionados: **CARBONES DEL CERREJÓN LIMITED, MINISTERIO DE SALUD, MINISTERIO DE MINAS Y ENERGÍA, AUTORIDAD NACIONAL DE LICENCIAS AMBIENTALES, MINISTERIO DE AMBIENTE Y DESARROLLO SOSTENIBLE, CORPORACIÓN AUTÓNOMA REGIONAL DE LA GUAJIRA Y OTROS.**
Expediente: **44001-22-04-000-2017-00117-00.**
Sentencia: **T-614 de 2019**
Asunto: **Informe de cumplimiento No. 3 de las órdenes 3 y 4 de la Sentencia T-614 de 2019**

Informe de Cumplimiento No. 3 sobre las órdenes de los numerales 3º y 4º de la Sentencia T- 614/19 –Resguardo Provincial

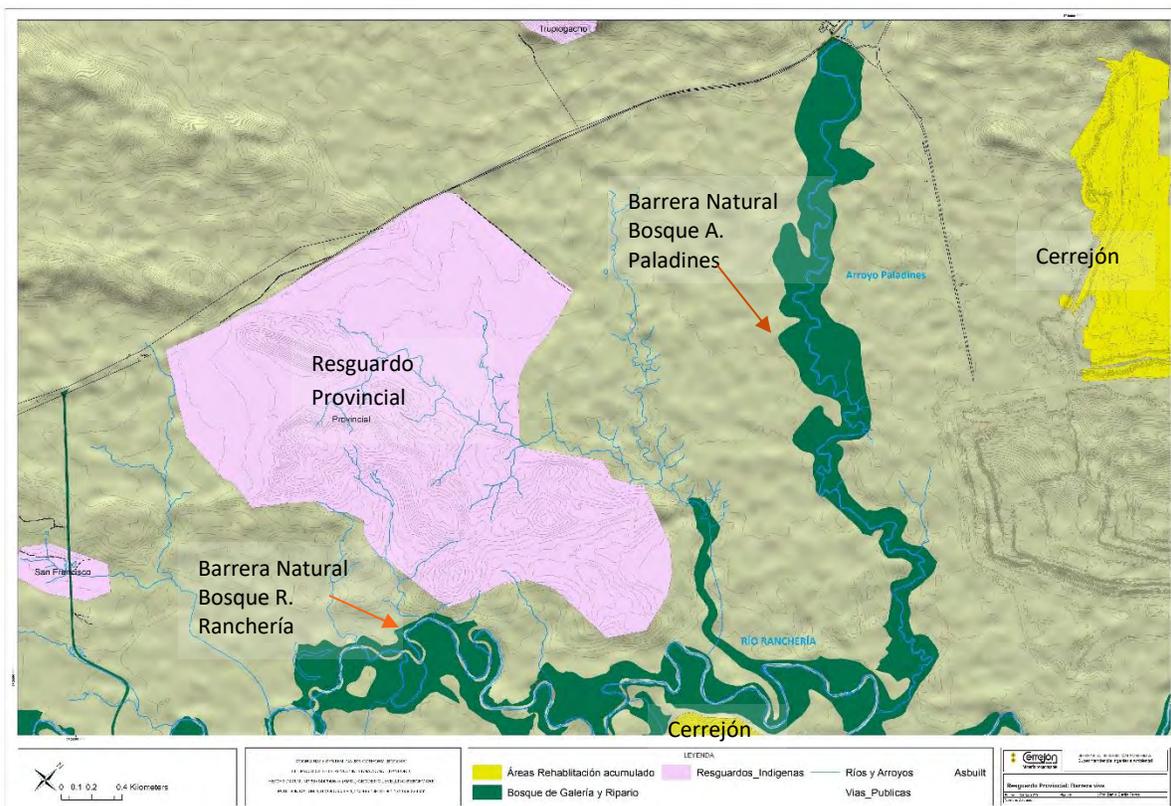
En el Informe de Cumplimiento No 2, se informó que se estaba avanzando en el análisis técnico para buscar fortalecer la barrera natural que existe entre el Resguardo Provincial y Cerrejón, ya que geográficamente el resguardo Provincial se encuentra protegido por una barrera conformada por (i) el bosque de galería del arroyo Paladines en el sector Noreste del Resguardo y, (ii) el bosque de galería del río Ranchería en el sector Este del mismo (ver Figura 1).

Figura 1. Localización Resguardo Provincial y las barreras naturales existentes entre Cerrejón y el Resguardo

Dentro de los avances se indicó que durante el mes de marzo de 2020, a través de un software especializado, se logró finalizar la corrida del modelo de dispersión de alta precisión del área, con cotas de $1\mu\text{g}/\text{m}^3$, el cual facilitará, previa verificación en campo de condiciones de línea base del terreno, identificar la franja o franjas de la barrera natural aptas para reforzar, buscando incrementar las condiciones de aislamiento entre el Resguardo y la operación que la barrera ya ofrece naturalmente en este momento.

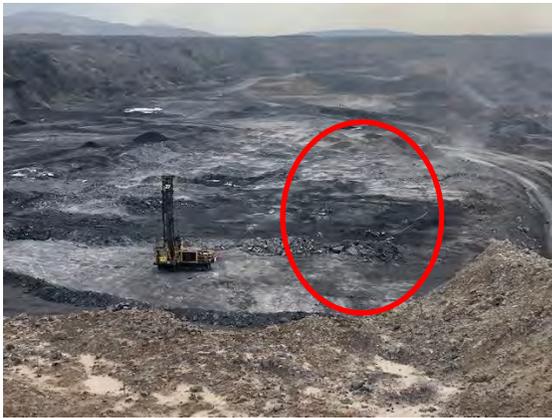
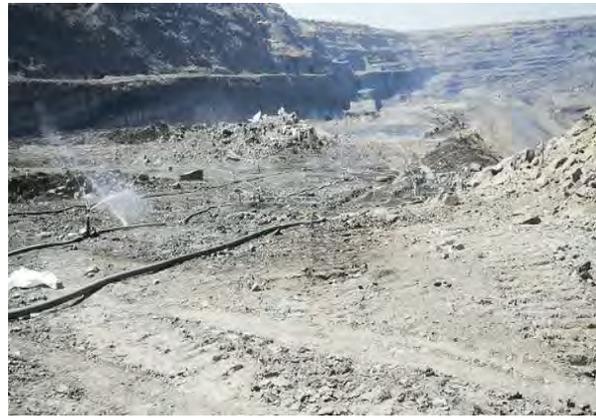
- i) Se intensificaron las actividades de humectación en avance de minería del tajo Patilla y en áreas con presencia de material caliente.
- ii) Se instaló un sistema de humectación automático en la vía de circulación de equipo liviano (vía por donde circulan vehículos no mineros).
- iii) Se instalaron cañones de niebla en el borde de la mina que colinda con el Resguardo de Provincial.

Fotografías 1 y 2. Módulos de riego adicionales en avance de minería en Patilla y áreas de material caliente

Estos controles se activan durante la operación del Tajo Patilla, por ello su funcionamiento se constituye en un paso previo obligatorio antes de la reactivación de labores en el mencionado tajo, lo cual será reportado en los correspondientes informes de cumplimiento que se remitan a su Despacho.

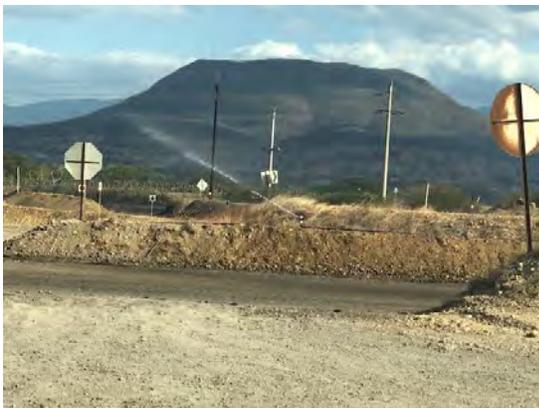
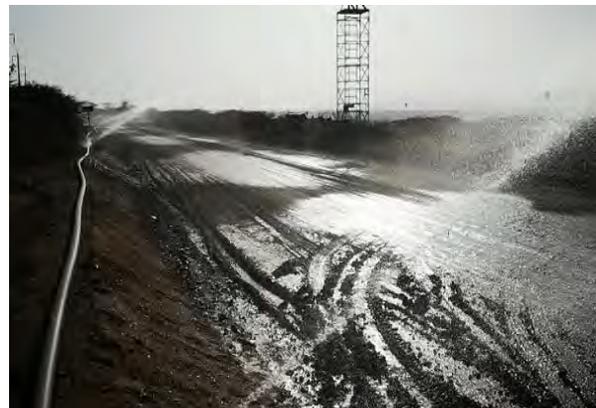
Fotografías 3 y 4. Vía equipo liviano – sistema de humectación funcionando

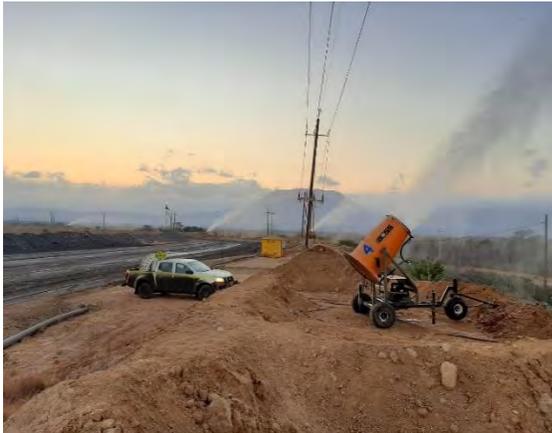
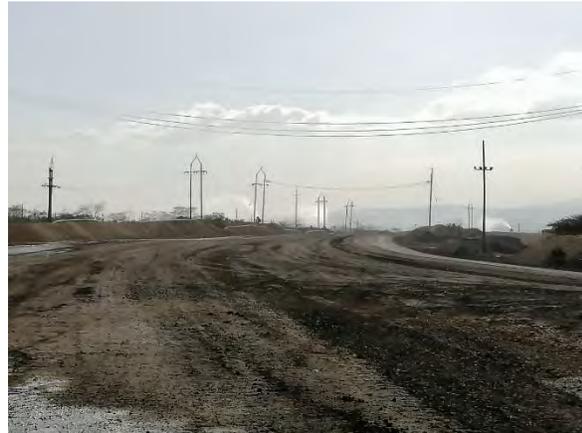
Fotografías 5 y 6. Cañones de niebla en borde de mina – límite Provincial

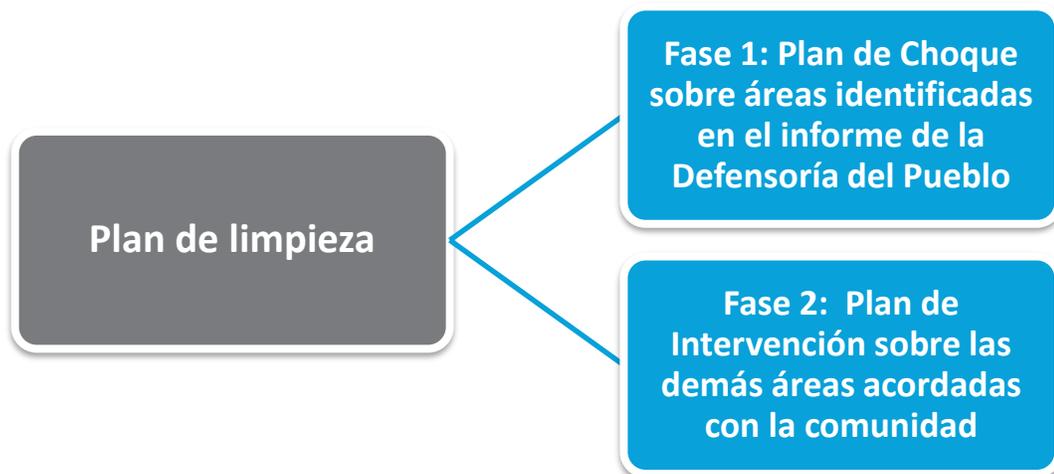
El plan presentado consideraba dos fases (ver figura 2).

Figura 2. Esquema plan de acción orden de limpieza

La fase 1, pretendía dar inicio inmediato a las actividades de limpieza, tomando como referencia los puntos descritos en el informe realizado por la Defensoría del Pueblo aportado al proceso de tutela (sin perjuicio de los argumentos de defensa que Cerrejón expuso dentro del proceso), el cual señalaba la presencia de polvillo de carbón en algunas áreas dentro del resguardo (del Río Ranchería, un jagüey y el sector donde se localiza el monitor de calidad de aire de Cerrejón).

La fase 2, partía de un inventario elaborado en conjunto con la comunidad, en el que se identificaban los lugares con presencia de polvillo de carbón, se definía un plan de intervención, cuyo tiempo de ejecución estaría sujeto al tamaño del área total a intervenir y a la complejidad de acceso a la misma.

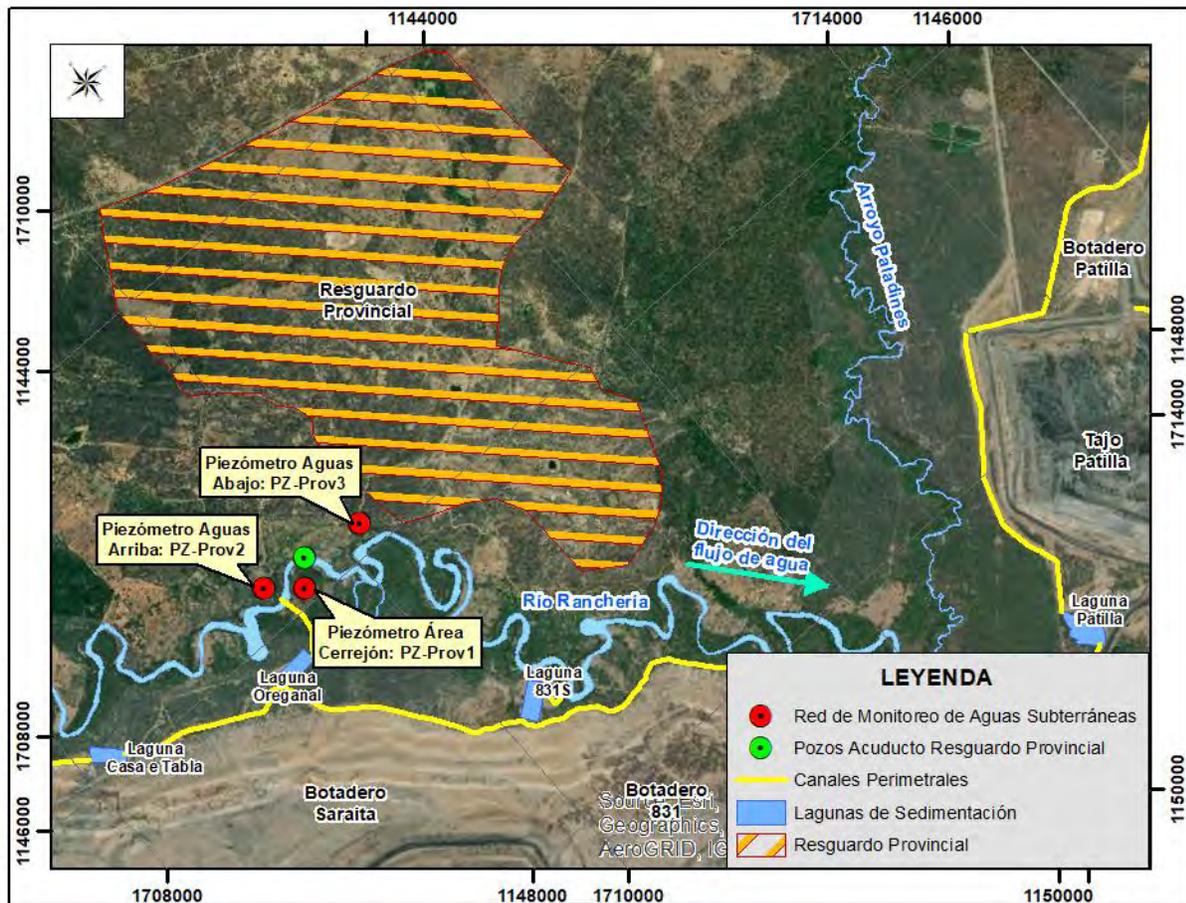
En el Informe de Cumplimiento No 2, se informó sobre el diseño de una red de monitoreo voluntario de aguas subterráneas, el cual comprende la perforación de tres piezómetros para conocer el comportamiento de la calidad y los niveles del agua subterránea en el acuífero aluvial del río Ranchería.

La siguiente figura muestra la ubicación de la red de monitoreo de aguas subterráneas, la ubicación de los pozos del acueducto del resguardo y la ubicación del resguardo.

Figura 3. Red de monitoreo de aguas subterráneas propuesta en inmediaciones del Resguardo Provincial

Durante el periodo de reporte se avanzó en la contratación de la empresa a cargo de la perforación de los piezómetros, se formalizó la compra de las sondas para medir niveles piezométricos, las cuales se espera sean entregadas a mediados del mes de julio de 2020, y se dio inicio a la perforación del piezómetro PZ-Prov1 localizado en predios de Cerrejón.

Así mismo, y en cuanto al piezómetro PZ-Prov2, localizado en predio de un tercero, se realizaron los primeros acercamientos con el propietario del terreno para explorar las condiciones de un posible acuerdo. Los avances en esta actividad serán reportado en los próximos informes de cumplimiento.
