Asunto: **Informe de cumplimiento No. 4 de las órdenes 3, 4 y 14 de la Sentencia T-614 de 2019**

# Informe de Cumplimiento No. 4 sobre las órdenes de los numerales 3º y 4º de la Sentencia T- 614/19 –Resguardo Provincial

Septiembre de 2020  
Carbones del Cerrejón Limited

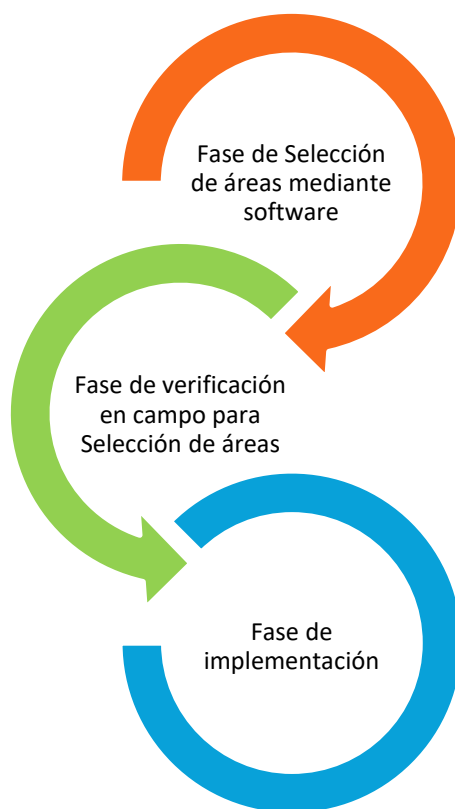
**Figura No. 1** Fases para determinar viabilidad del refuerzo de la barrera natural

**Fase de selección de áreas con software:** En el mes de marzo de 2020, a través de un software especializado se identificaron preliminarmente las franjas de la barrera natural aptas para reforzar, buscando incrementar las condiciones de aislamiento entre el Resguardo y la operación que la barrera ya ofrece naturalmente en este momento. En efecto, Cerrejón está implementado los últimos avances tecnológicos de vanguardia para identificar, valorar y diferenciar todas aquellas variables que permitan una implementación eficiente de la medida.

**Fase de verificación en campo:** Para determinar de manera definitiva cuáles de las franjas identificadas con el software podrían ser viables para desarrollar las acciones de refuerzo de la barrera natural, es necesario adelantar una verificación en campo de las condiciones de línea base del terreno, en las que se identificarán aspectos tales como: (i) tipos de cobertura vegetal existente, (ii) suelos y estado de los mismos, (iii) condiciones de terreno, (iv) drenajes, (v) probabilidad de supervivencia de los individuos que eventualmente se sembrarían, entre otros.

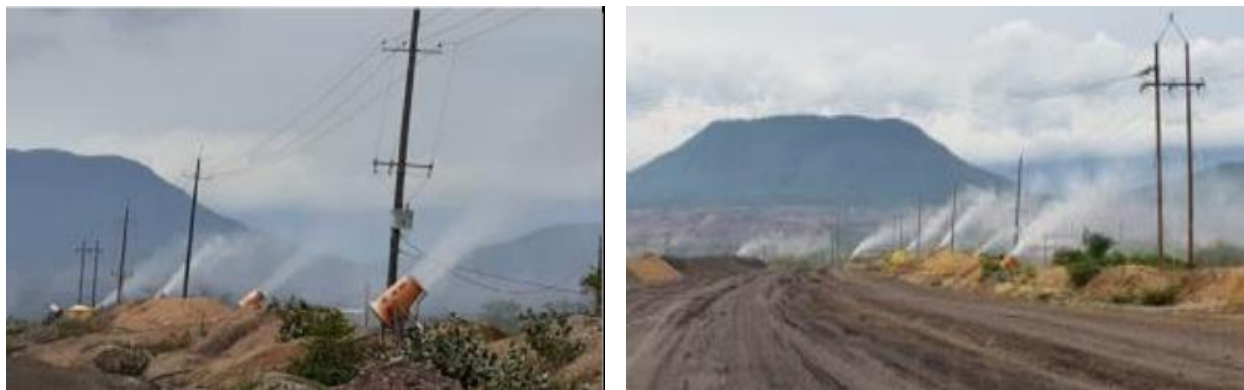
Fotografías 1 y 2. Cañones de niebla operativos durante el periodo de reporte

Una vez garantizados los estándares y condiciones de equipos, se reactivaron las operaciones el día 15 de junio de 2020. Durante el periodo de reporte, todos los controles operaron de manera normal.

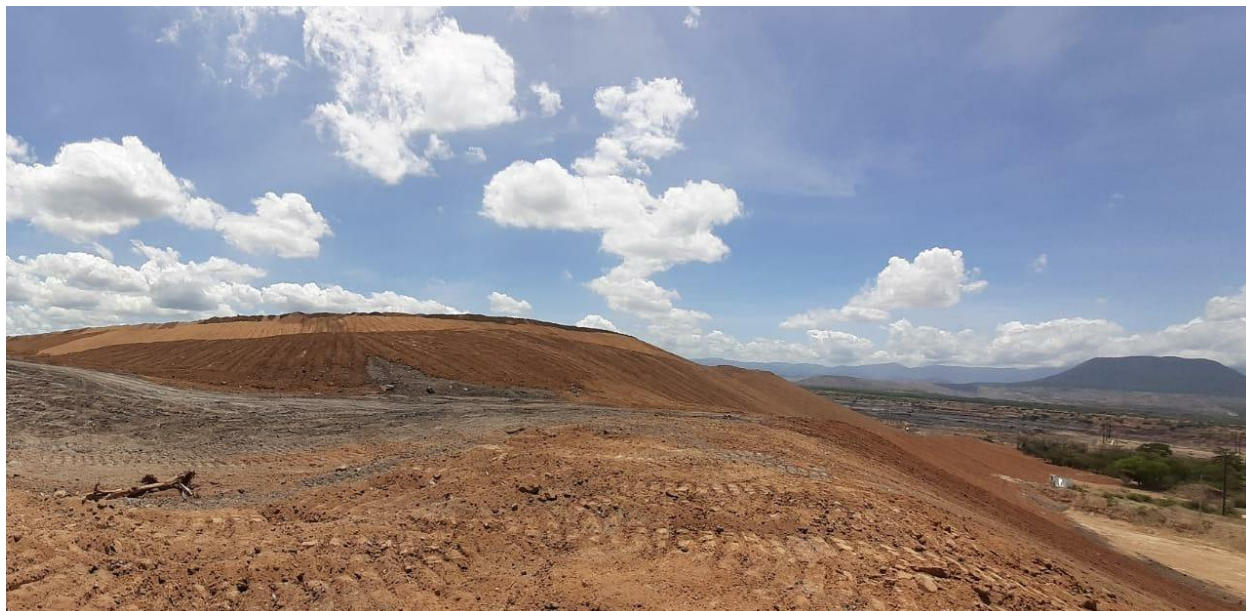
**Fotografía No 1. Enriquecimiento del área con suelo orgánico**

Una vez reactivada la operación en el tajo Patilla, se retomaron las labores de rehabilitación en el botadero Patilla. Durante el periodo de reporte, se logró adecuar y enriquecer con suelo un total de **11.79 hectáreas**.

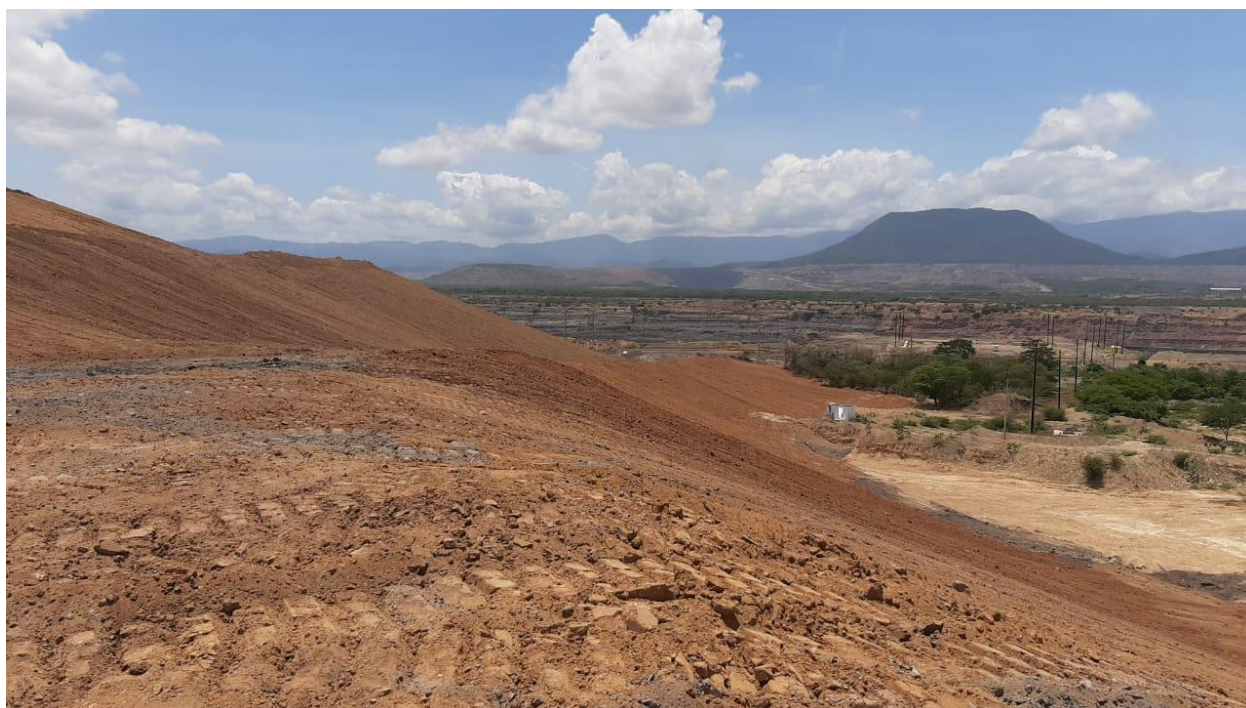
**Fotografía No 2. Enriquecimiento del área con suelo orgánico**

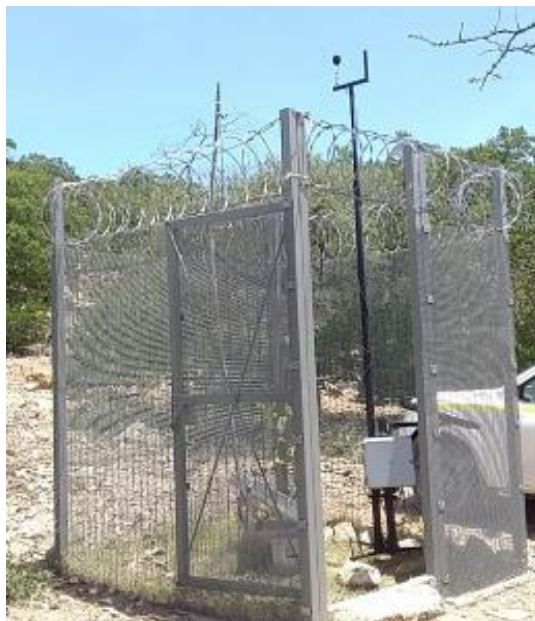
Fotografía No 3. Sonómetro instalado área del Resguardo Provincial

Durante el periodo de reporte se logró la instalación de un equipo de medición piloto dentro del Resguardo de Provincial tal como se muestra en la fotografía No. 3; para ello fue necesario gestionar y obtener ante el Cabildo Gobernador del Resguardo Provincial, la respectiva autorización que se incluye como **Anexo No. 3**.

Al cierre de este reporte, se estaba realizando la fase de arranque y puesta en marcha, fundamental para dar inicio a la etapa de prueba que permitirá evaluar la viabilidad de sostener esta medición en el tiempo.

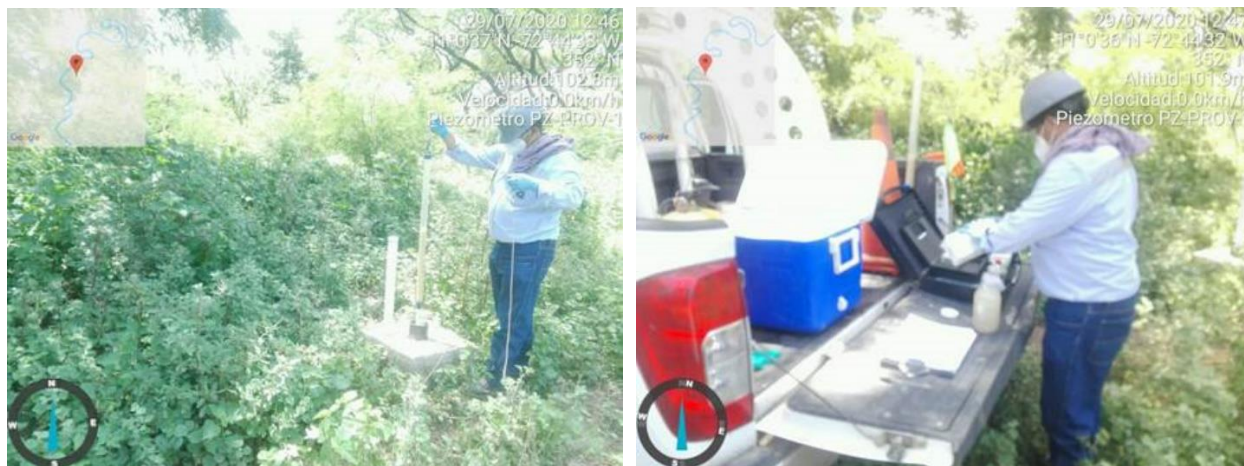
Fotografías 4 y 5. Monitoreo Piezómetro Prov1.

El día 29 de julio de 2020, se realizó la primera toma de muestra en el piezómetro Prov1 (ver ubicación en figura No. 3).

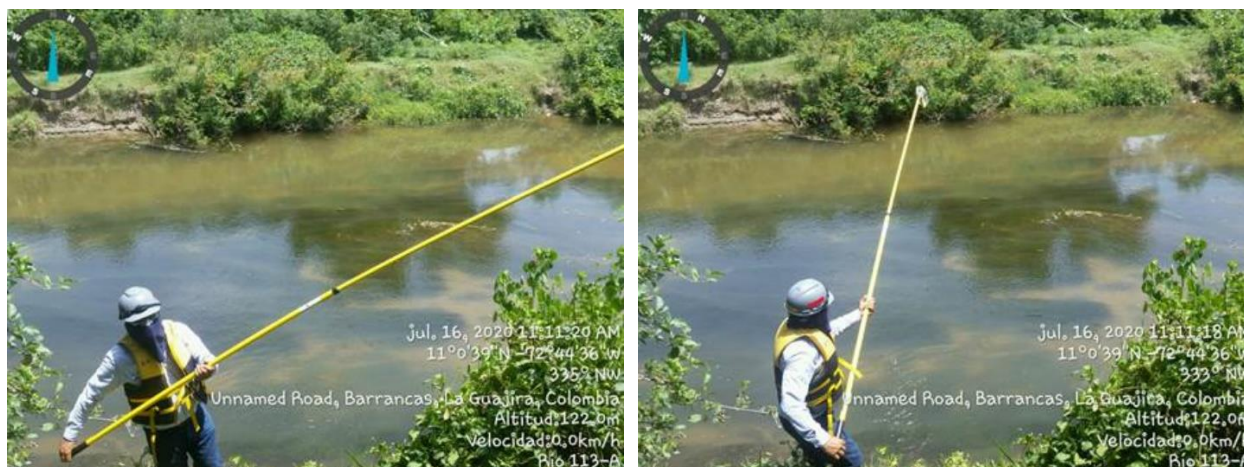
Fotografías 6 y 7. Monitoreos estación frente acueducto Provincial

El día 16 de julio de 2020, se llevó a cabo el primer muestreo en la nueva estación, como se muestra en las fotografías a continuación. Los resultados de dichos análisis serán estudiados y reportados por Cerrejón a las distintas entidades ambientales del orden nacional y regional para que hagan parte de los expedientes ambientales, y los cuales podrán ser consultados por cualquier persona con interés.

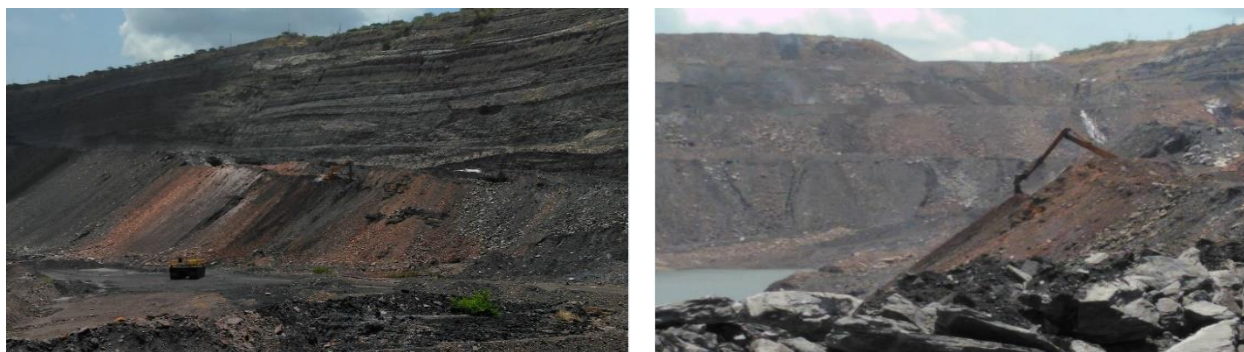
Fotografías No 8 y 9. Retroexcavadora brazo largo trabajando en la pared alta

Una vez reactivadas las operaciones en el tajo Patilla, continuaron las labores de adecuación de rampas y plataformas, las cuales, al cierre de este reporte, continuaban en proceso de construcción.

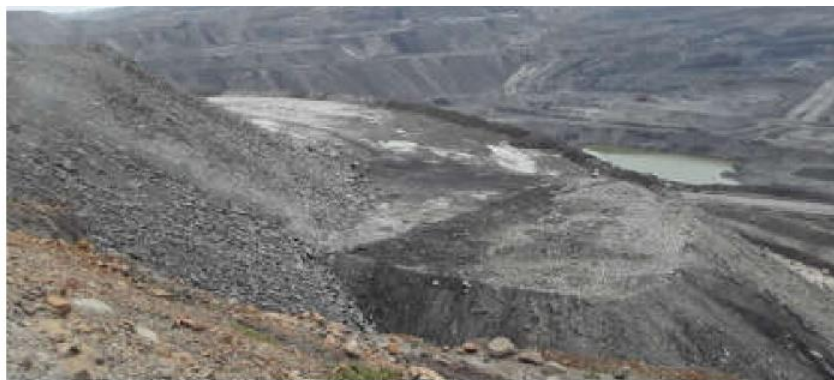
Fotografía 10. Avance proceso de relleno área para control de autocombustión en el rango de 5 Km

Una vez reiniciaron las operaciones en los diferentes tajos, se retomaron en simultanea las actividades de control de mantos prendidos, las cuales durante el periodo de reporte, estuvieron enfocadas en la construcción de rampas de acceso en zonas donde aún no se alcanza el diseño definido, e inicio de relleno en aquellas áreas en donde ya se han habilitado vías de ingreso al punto caliente y es posible depositar material para sofocar y facilitar el acceso a puntos calientes superiores.
