DIAGNÓSTICO DE LOS SISTEMAS EXISTENTES DE ACUEDUCTO

LAUREN NOBLES (ing. ambiental y sanitaria)

En el presente documento se encuentra detallada la recopilación de la información obtenida durante el trabajo de campo realizado en los diferentes resguardos indígenas (Cerrodeco, Provincial, Trupio Gacho y San Francisco) ubicados en jurisdicción de Barrancas la Guajira.

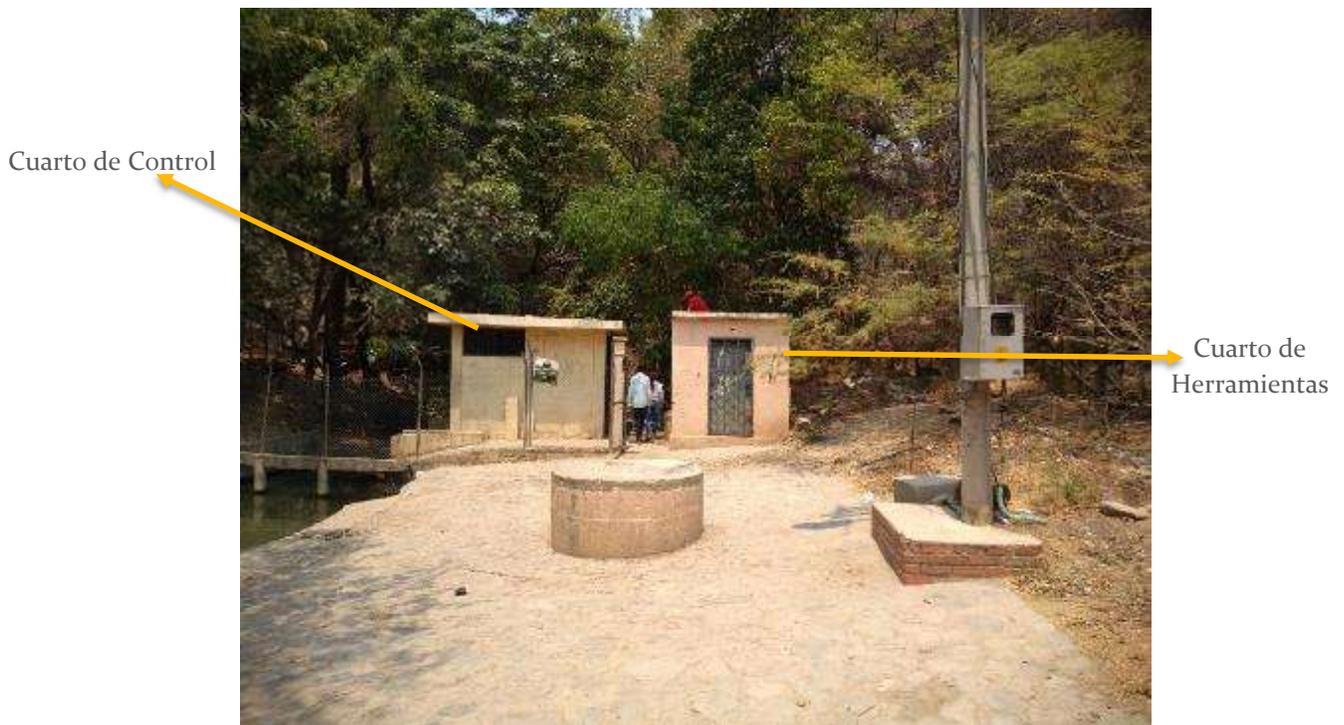
Ilustración 1. Estación de bombeo Rodeo.

La comunidad cuenta con una pequeña estación de bombeo conformada por el cuarto de control donde está ubicada la alberca semienterrada y el cuarto de herramientas. La estación es operada actualmente por la comunidad; las diferentes estructuras presentan agrietamientos debido a la falta de mantenimiento.

El agua captada no es sometida a ningún tipo de tratamiento, es decir que a la comunidad se le está suministrando agua cruda no apta para el consumo humano.

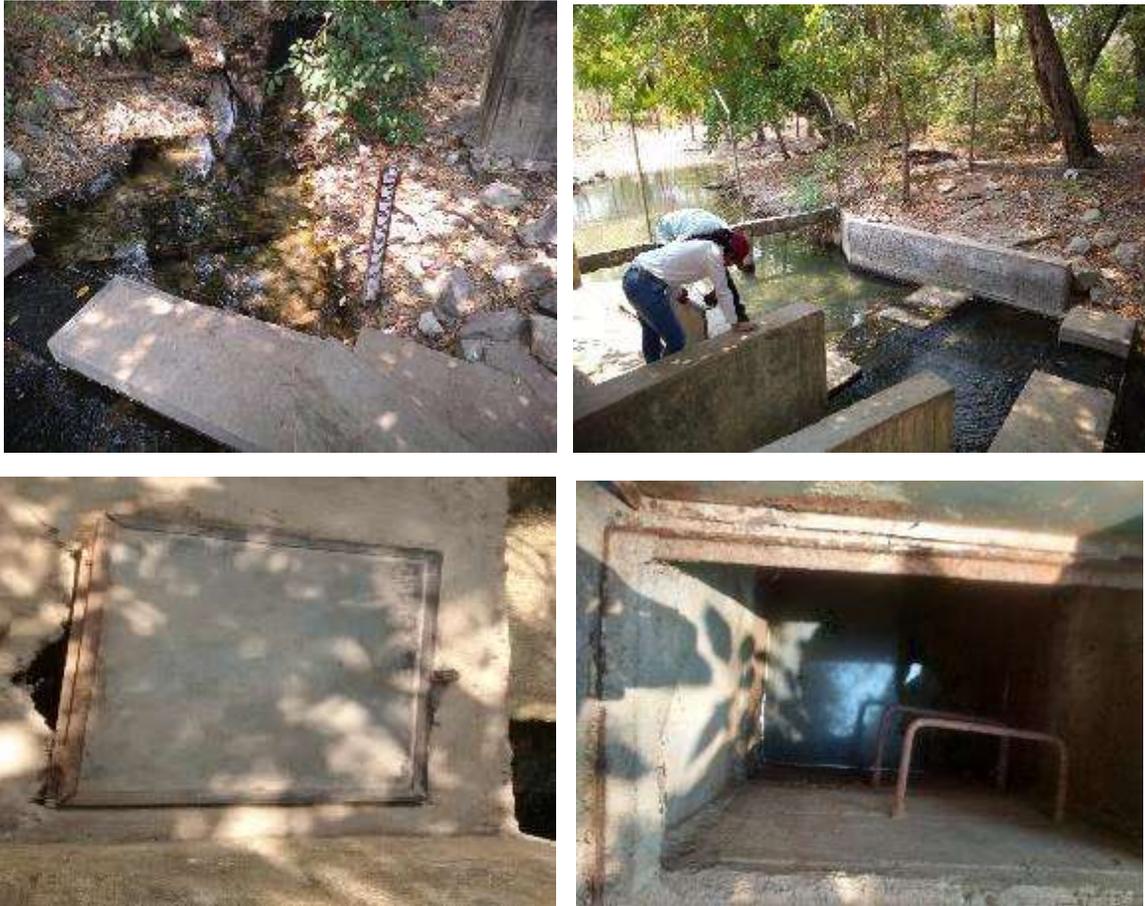
Ilustración 2. Manantial

El sistema de captación de la comunidad del rodeo es un pequeño manantial o nacimiento de agua, donde parte del agua generada o producida por este es conducida a través de un sistema desarenador, para retirar la mayor cantidad posible de sólidos sedimentables y posteriormente el líquido es llevado a la alberca semienterrada ubicada en el cuarto de control.

La alberca tiene una profundidad aproximada de 3 metros, una vez esta logra almacenar un volumen suficiente se succiona el agua y es enviada hacia la planta la cual se encuentra fuera de servicio actualmente y es utilizada para almacenar el agua.

Se evidencia el mal estado en el que se encuentra la estructura, las tapas de los almacenamientos no tienen ningún tipo de seguridad las cuales se encuentran deterioradas por la corrosión.

No se realiza ningún tipo de actividad de mantenimiento, extracción de arenas o material sedimentado o lavado a los depósitos.

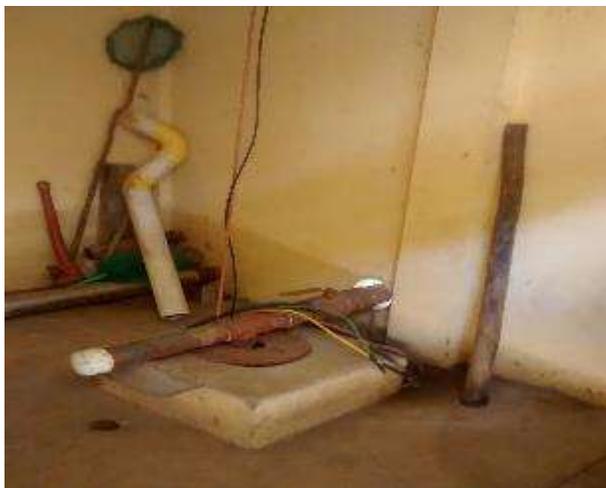
Ilustración 3. Sistema de Captación (Alberca semienterrada)

Se encuentra ubicado el sistema de captación en cuyo interior se encuentra una bomba sumergible tipo lapicero de 12 caballos de potencia según información suministrada por el fontanero), la cual se encuentra en funcionamiento actualmente para abastecer a la comunidad del Rodeo y la comunidad de pozo hondo por lo que se racionaliza el agua por sector.

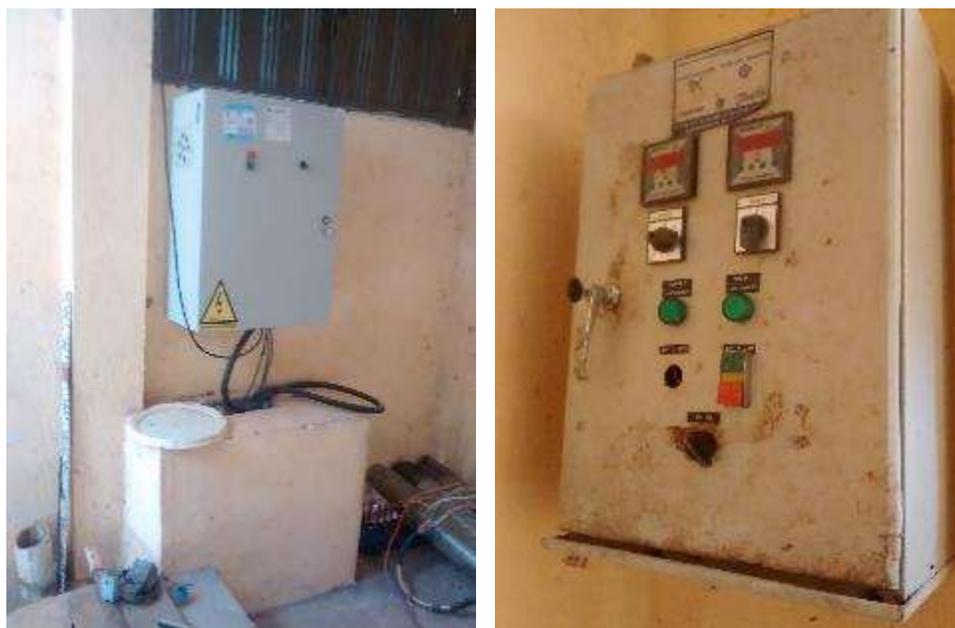
Ilustración 4. Tablero Eléctrico

En el cuarto de control también se encuentra ubicado el sistema eléctrico (Tableros de control) que permiten controlar las bombas; los tableros se encuentran un poco deteriorados, pero conservan su funcionalidad.

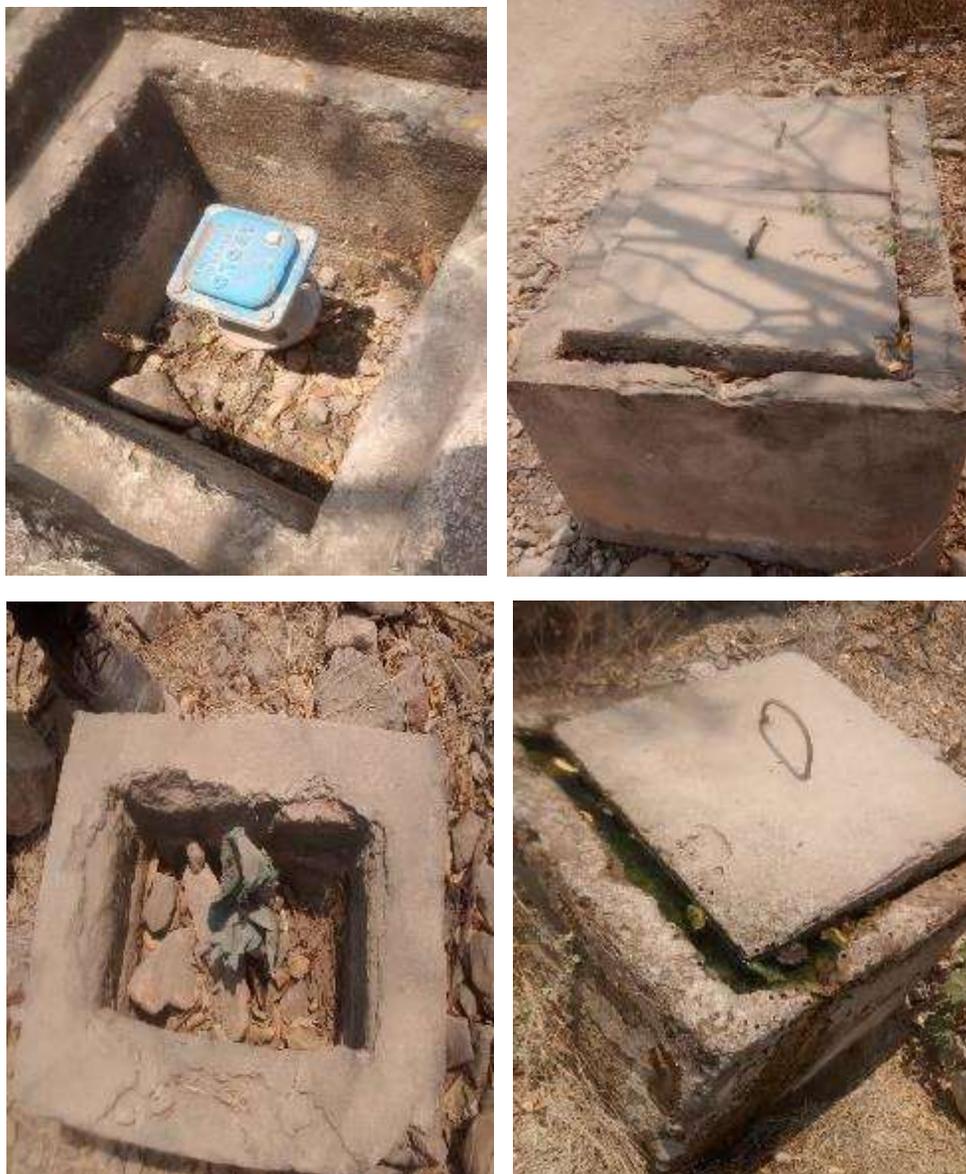
Ilustración 5. Ventosas

Desde el punto de captación el agua es enviada hasta una planta en donde actualmente se almacena, en la línea de conducción comprendida entre estos dos puntos se encontraron algunas ventosas en sus respectivas cajillas, algunas han sido intervenidas perdiendo su funcionalidad ya que ha sido tapadas o presentan fugas.

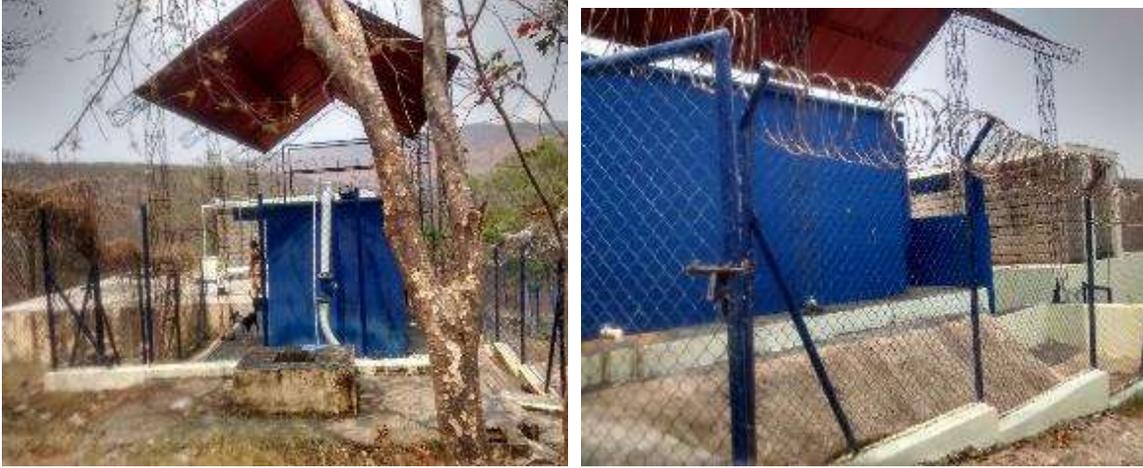
Ilustración 6. Planta de agua

El agua captada es conducida hasta este compartimento cuyas medidas son de 4,00 por 2,00 mtr con 2,20 mtrs de altura; en este comparimento debia funcionar anteriormente los proceso de cuagulación-floculación y filtración, pero debido al abandono y a la perdida de los equipos es utilizado actualmente para que decante todo el material que pueda haber arrastrado el agua.

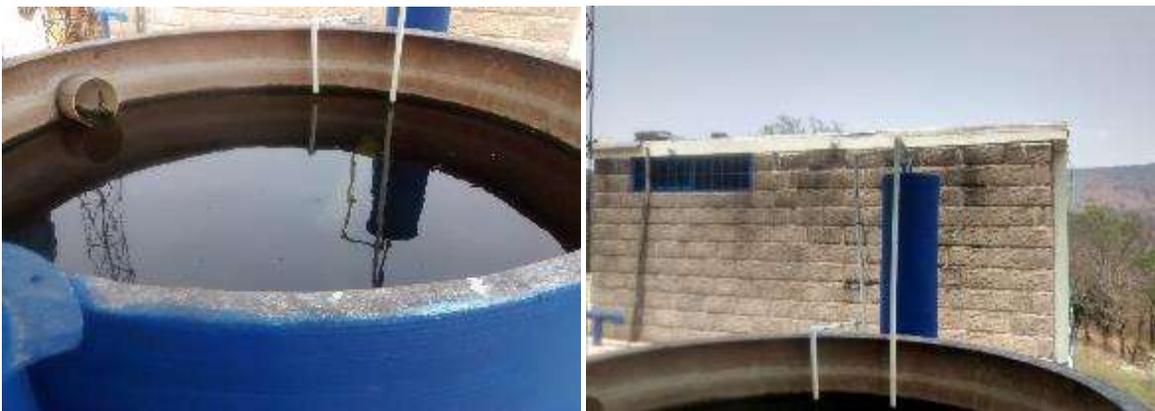
Ilustración 7. Tanque cilindrico

Consiguiente a este se encuentra un tanque cilindrico de 3 mtr de altura con 1,80 mtr de diametro, en el cual se debia hacer el proceso de desinfeccion del agua; se encuentra totalmente fuera de servicio, es utilizado como tanque de almacenamiento.

El agua es conducida desde el tanque cilindrico hacia el tanque de almacenamiento o alberca, para posteriormente ser enviado a los diferentes sectores de la comunidad.

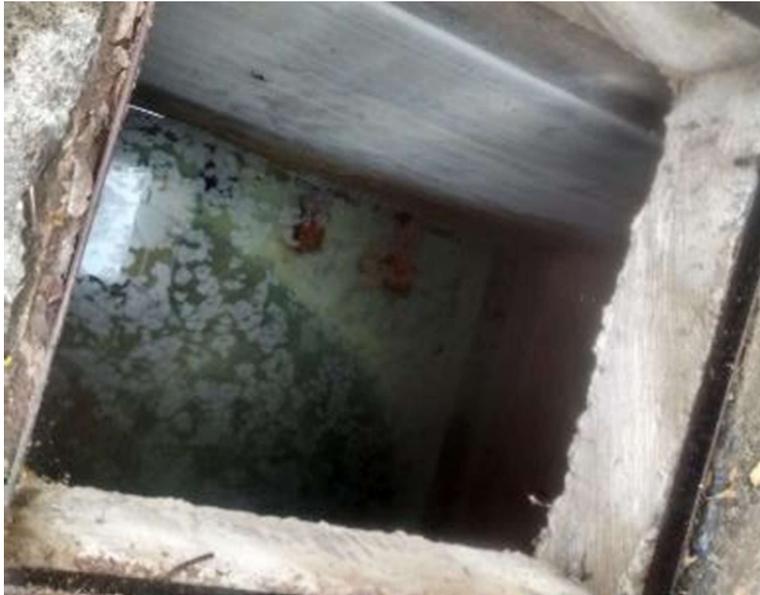
Ilustración 8. Tanque de Almacenamiento

El tanque de almacenamiento tiene 8,40 mtr por 13,50 mtr y 2,30 mtr aproximadamente de profundidad, dicho tanque no cuenta las condiciones de salubridad necesarias para el almacenamiento del agua, se evidencia poca higiene y sedimentos de arena en el fondo; las tapas no tienen ningún tipo de seguridad, las instalaciones de la planta se encuentran totalmente abandonadas.

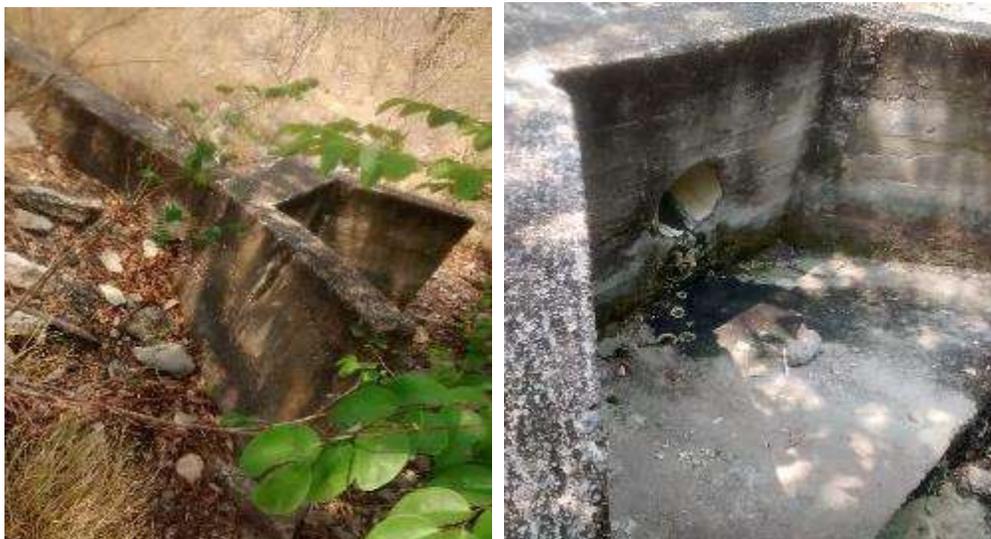
Ilustración 9. Desagüe

El tanque de almacenamiento tiene un conducto de desagüe para poder realizar el lavado y desinfección de este.

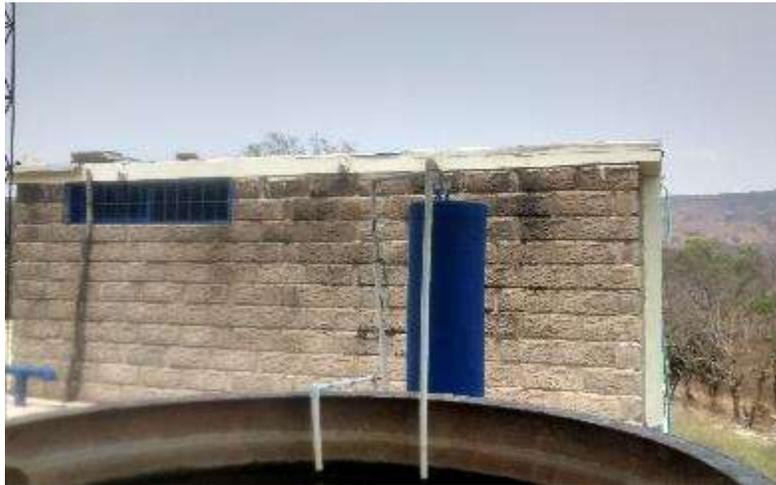
Ilustración 10. Cuarto de maquinas

La planta cuenta con un pequeño cuarto de máquinas en el que se encontraban los equipos para la realización de los procesos y el almacenamiento de las herramientas.

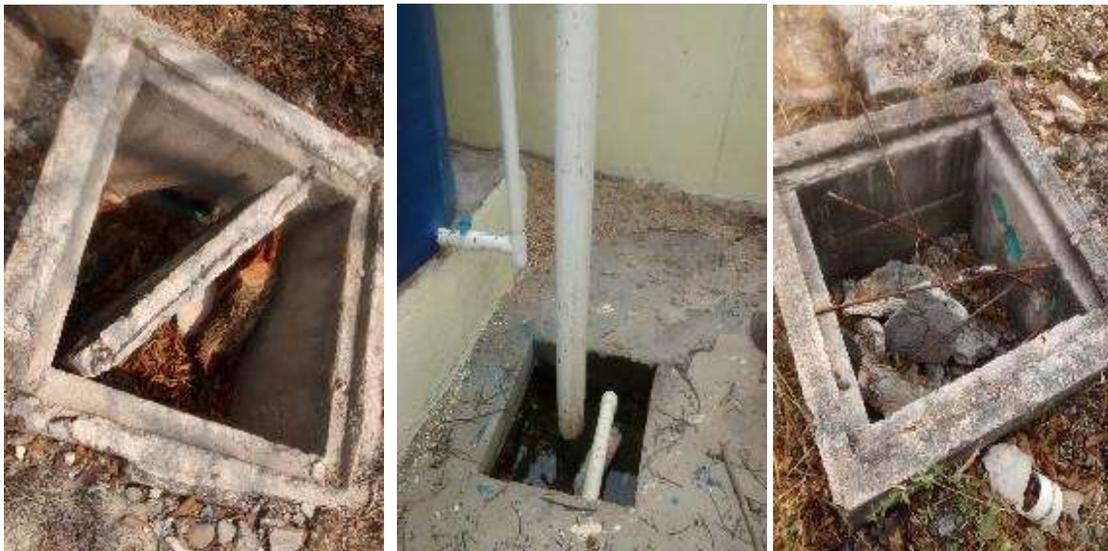
Ilustración 11. Válvulas

Debido a la falta de mantenimiento y cuidados la planta ha quedado obsoleta, las tuberías fuera de servicio, algunas válvulas completamente destruidas como se ilustra a continuación:

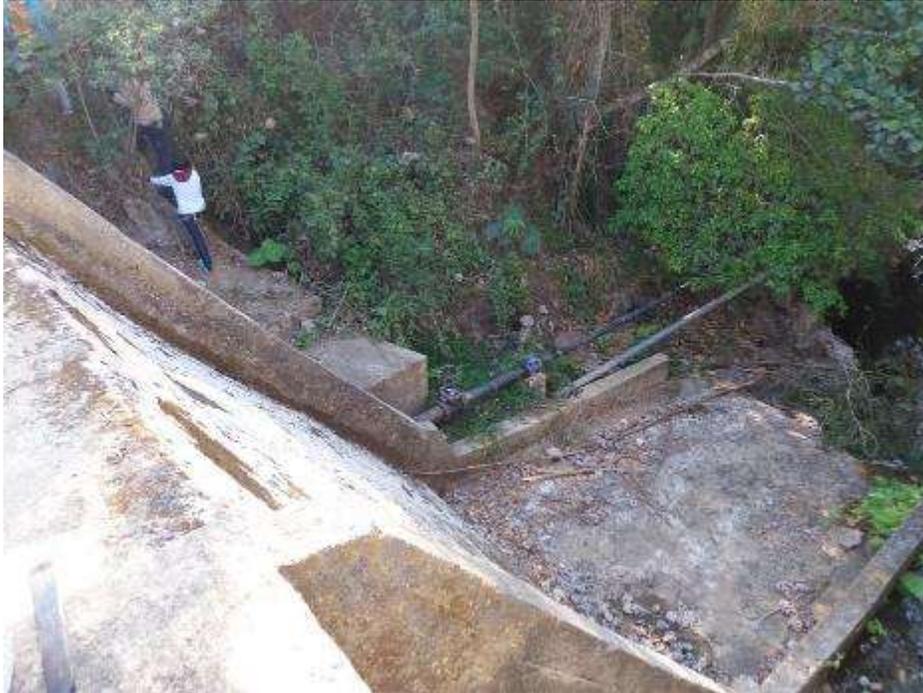
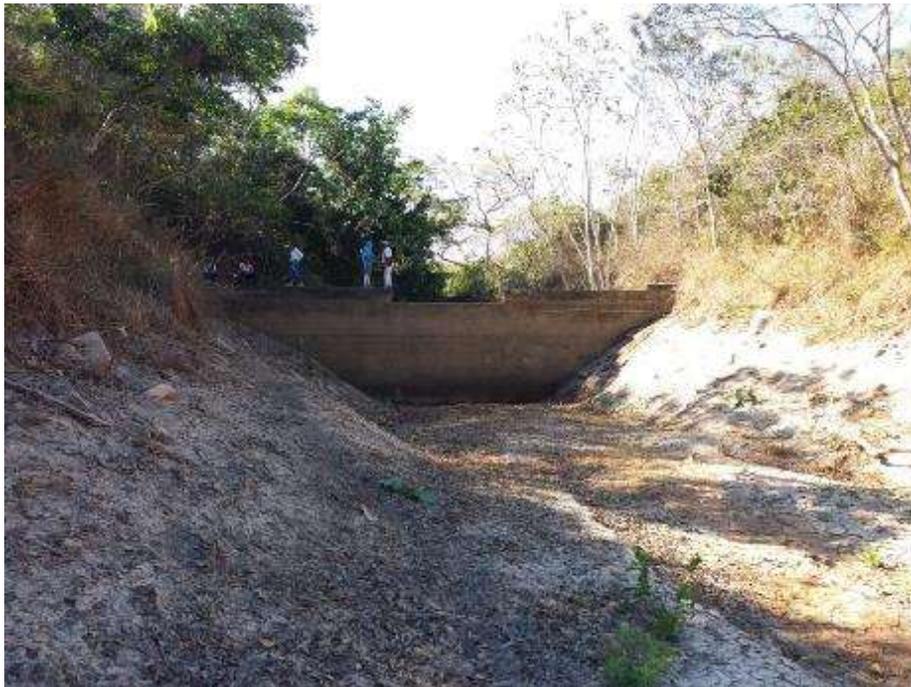
Ilustración 12. Represa

La comunidad del Cerro se abastece de una represa ubicada en la parte alta del Resguardo, la estructura se encuentra en buenas condiciones, presenta pequeñas infiltraciones en los laterales debido a la falta de mantenimiento y de una buena operación de esta.

La represa solo funciona en épocas de invierno, no se opera correctamente ya que no se maneja un caudal o volumen mínimo por lo que actualmente está completamente seca y la comunidad no tiene de donde abastecerse.

Se evidenció gran cantidad de lodo almacenado en la represa viéndose afectada la capacidad de almacenamiento de esta, de igual forma en la parte baja tiene una rejilla que se encuentra en mal estado como se ilustra a continuación:

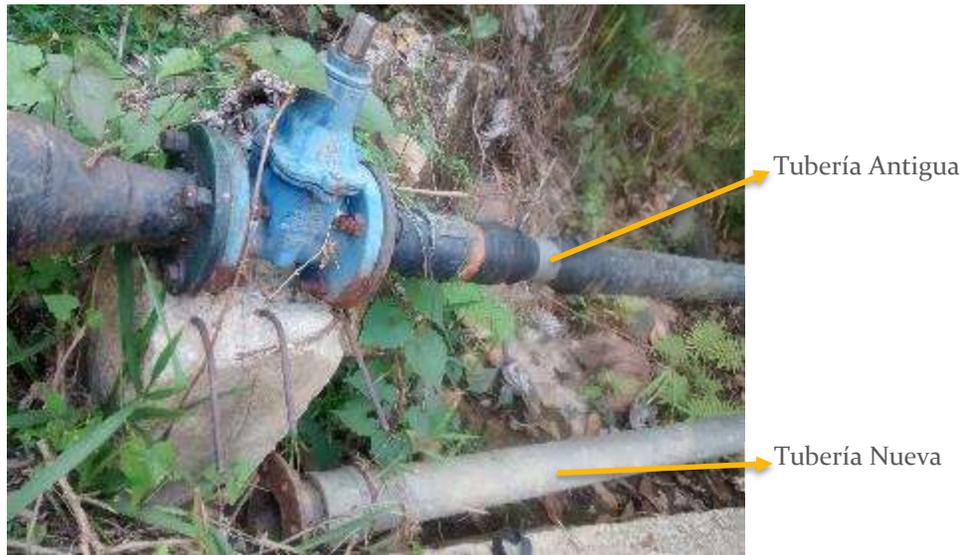
Ilustración 14. Tubería de conducción

La represa cuenta con dos tuberías una que fue adaptada inicialmente con la represa, hace aproximadamente 13 años y otra relativamente nueva que se instaló hace 8 años haciendo exactamente el mismo recorrido que la anterior; la comunidad manifiesta que la tubería nueva nunca ha funcionado por lo que tuvieron que desconectarla e instalar la antigua nuevamente.

Durante el recorrido de la tubería nueva de conducción se encontraron reducciones de diámetro de 8" 6" y 3" y no se encontró ningún tipo de válvulas o ventosas.

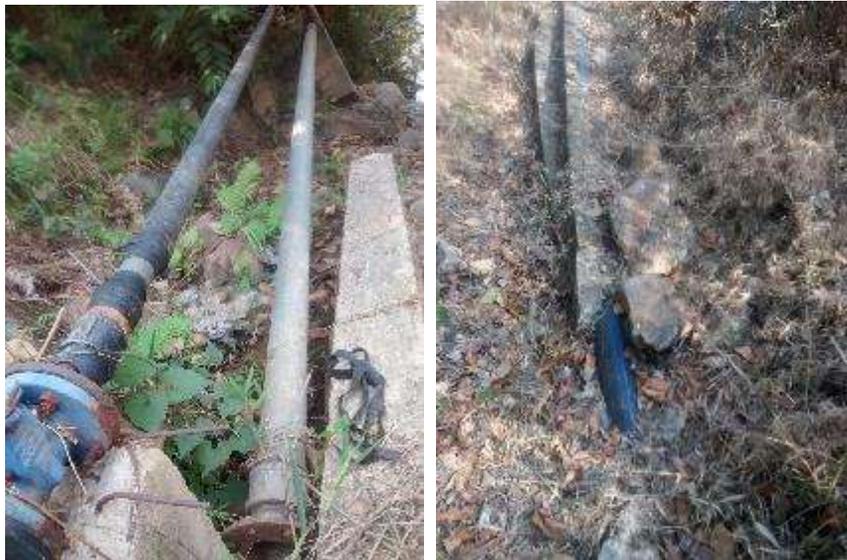
Ilustración 15. Recorrido Tubería

Como se puede observar parte de la tubería se encuentra parcialmente cubierta por concreto, habiendo sectores en los que está totalmente descubierta o incluso alzada por troncos, el recorrido inicia desde la represa y va al costado del camino vehicular hasta llegar a la comunidad que se encuentra metros abajo.

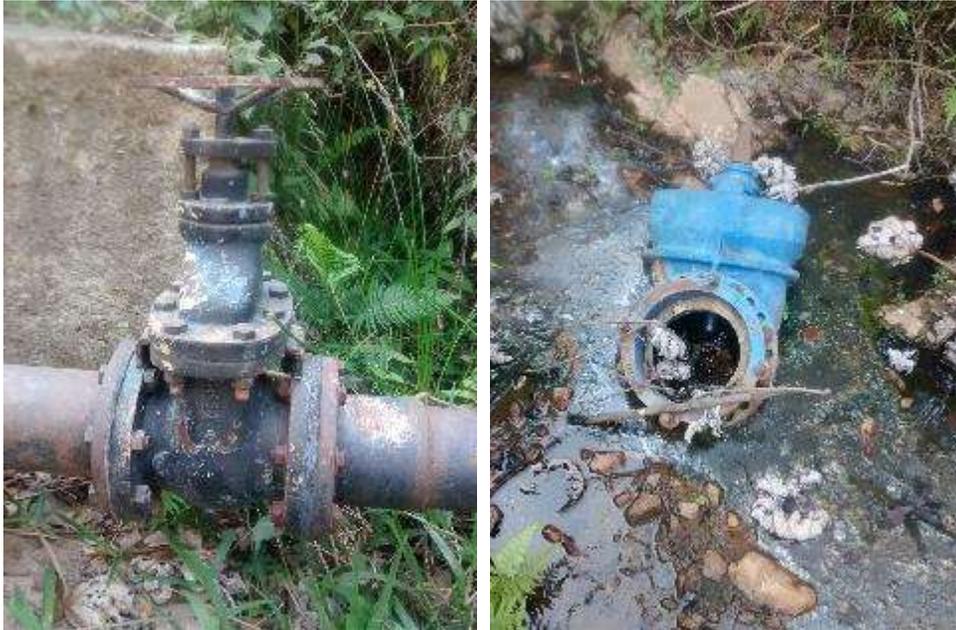
Ilustración 16. Válvulas

Las válvulas que permiten controlar el paso del agua hacia las albercas ubicadas en diferentes puntos de la comunidad se encuentran deterioradas y rotas lo que imposibilita tener un control del flujo de agua enviado hacia las comunidades cuando se cuenta con el líquido.

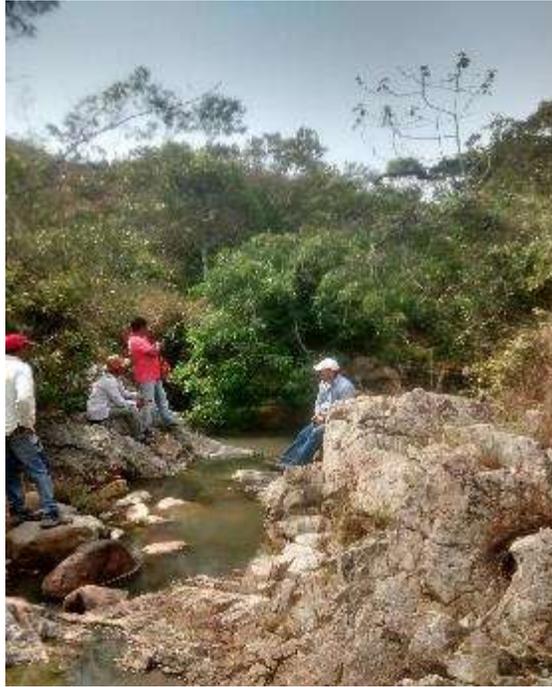
Ilustración 17. Arroyito

A dos kilómetros aproximadamente del lugar donde está ubicada la represa se encuentra un pequeño arroyito que linda con el municipio de Foseca, del cual la comunidad quiere abastecerse, se realizó la inspección del lugar determinando que el caudal que maneja esta fuente hidrica es pequeño por lo que de ser intervenido podria desaparecer debido a que el volumen necesario para abastecer a la comunidad del cerro exede la capacidad de autorecuperacion del cuerpo de agua.

Se recomienda tener como opción fuentes de aguas subterranea y aprovechamiento de energia eolica debido a la inseguridad del sector.

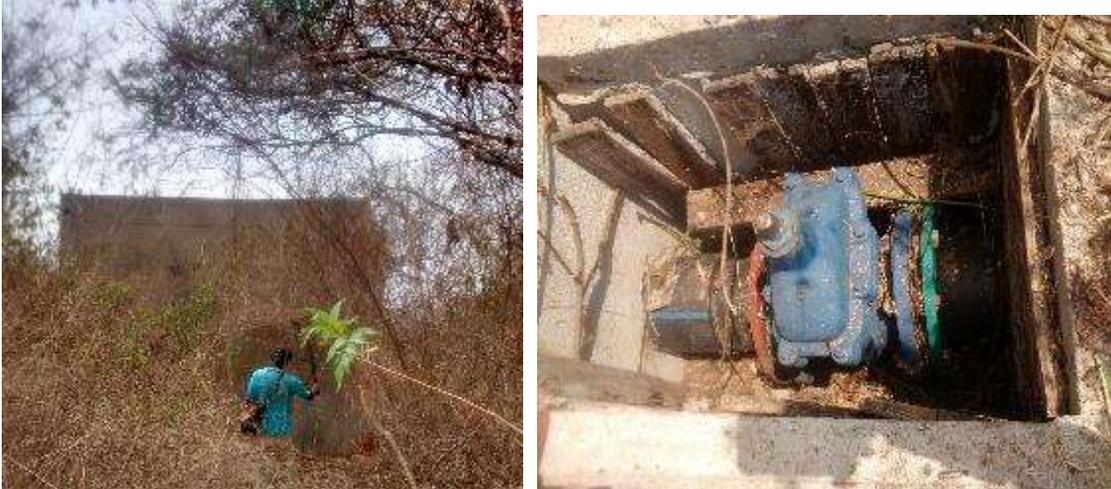
Ilustración 18. Albercas

En la comunidad del Cerro se encuentran ubicadas seis albercas en diferentes puntos para abastecer la población, es importante mencionar que algunas no cuentan con conexiones por lo que están fuera de servicio; las demás solo funcionan en épocas de invierno, actualmente dichas albercas son llenadas por carro tanques para que la comunidad cuente con el líquido.

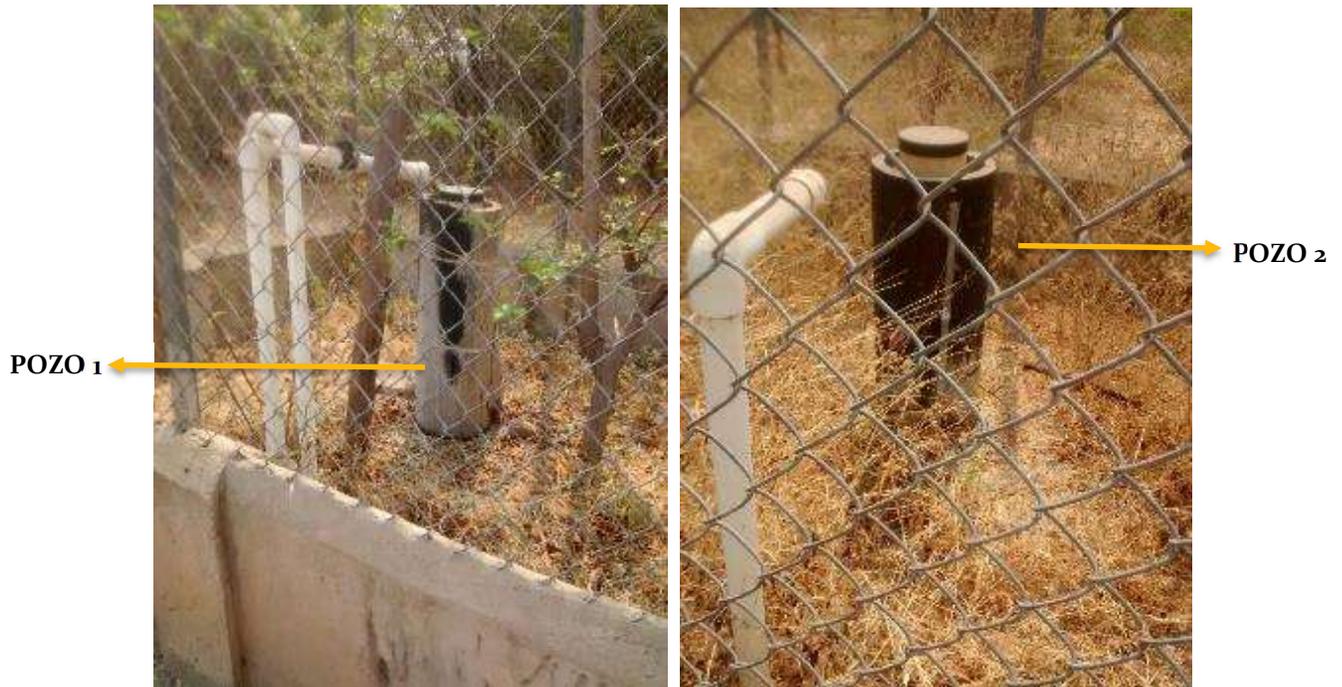
Ilustración 19. Sistema de Captación San Francisco

El resguardo de San Francisco, cuenta con un sistema de captación de aguas profundas (pozo), con capacidad para producir 50 mil litros diarios para abastecer a las familias del resguardo, el agua era enviada a la comunidad sin ningún tipo de tratamiento previo.

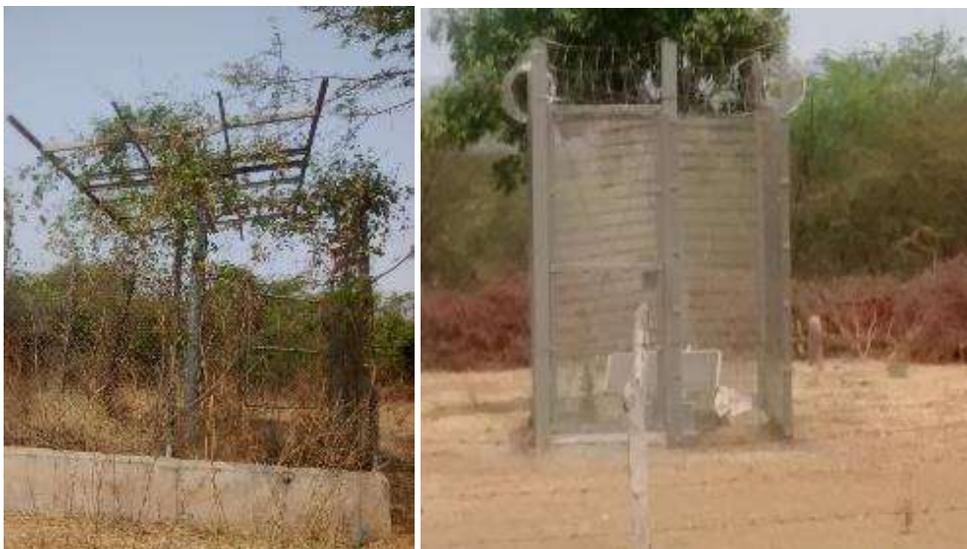
Ilustración 21. Paneles solares

El sistema lleva fuera de funcionamiento alrededor de 3 años debido a que anteriormente funcionaba con el aprovechamiento de energía solar a través de paneles solares, los cuales fueron hurtados dañando o dejando obsoleto y sin funcionamiento el sistema; actualmente las comunidades están siendo abastecidas a través de carro tanques que depositan el agua en las albercas que se encuentran ubicadas en diferentes puntos de la comunidad, cabe resaltar que no existe ninguna línea de distribución de las albercas hacia las viviendas.

Se encontraron trabajos adelantados para llevar líneas de energía eléctrica hasta los pozos, ya están ubicados los postes de luz faltando la red.

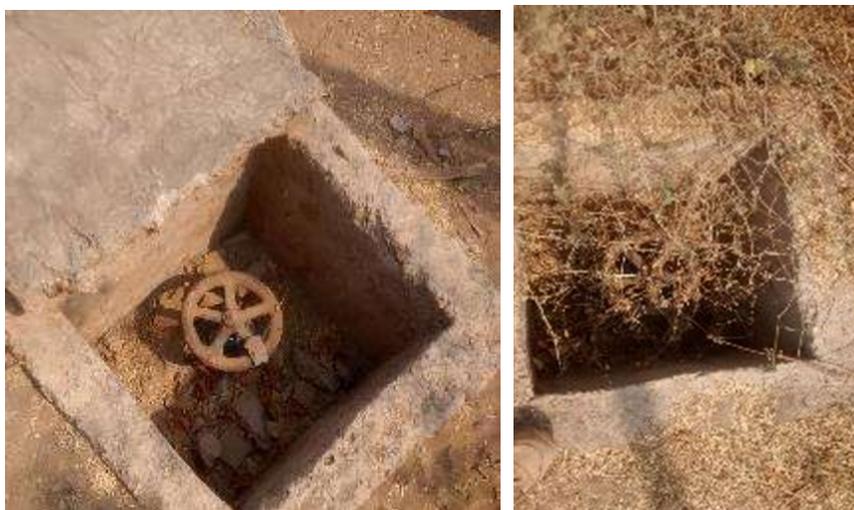
Ilustración 22. Válvulas.

Los pozos inician con tuberías independientes ya que se encuentran ubicados en lugares diferentes, pero en un punto se interceptan y continúa solo una línea de conducción hacia las albercas; las válvulas que se observan en la ilustración 21 controlan el paso del agua de cada uno de los pozos.

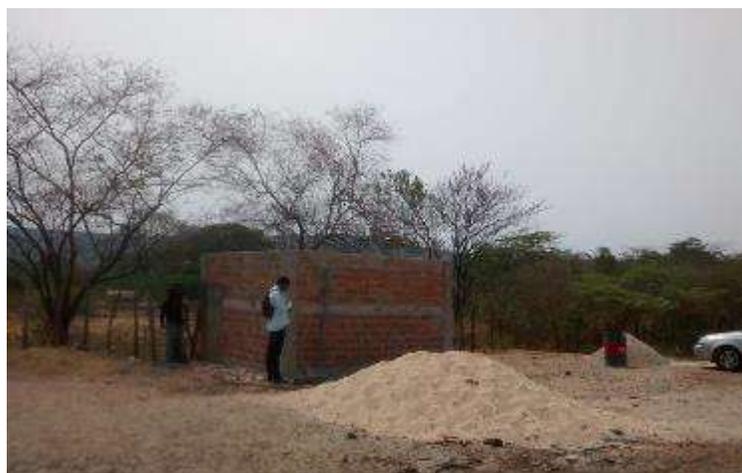
Ilustración 23. Alberca 1

A pocos metros de los pozos se localiza una alberca, a la cual se le está haciendo mantenimiento; actualmente no cuenta con conexión para su llenado, esta se abastece por medio de carro tanques.

Se están realizando actividades de mantenimiento general en tuberías, albercas, ventosas, en la red existente en general, según información suministrada en el mantenimiento está incluido realizarle conexión a la alberca para que pueda ser llenada por el agua del pozo una vez este vuelva a estar en funcionamiento.

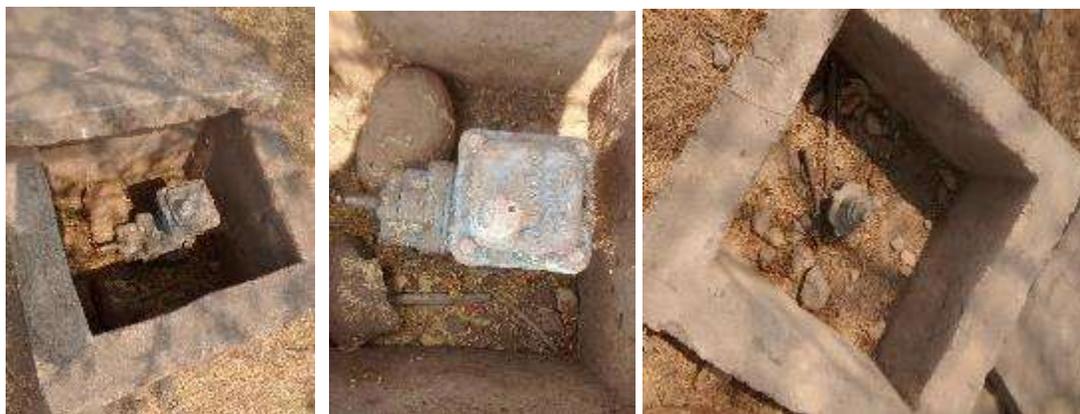
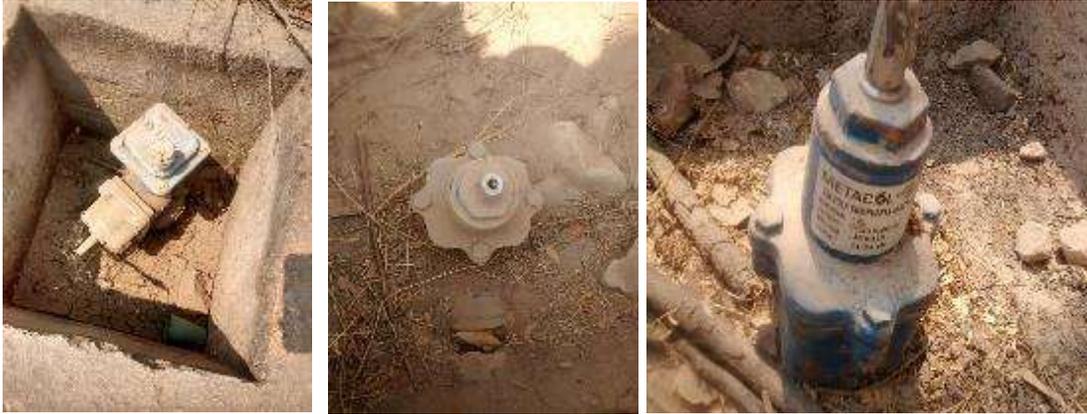
Ilustración 24. Ventosas

Siguiendo el recorrido de la línea de conducción se encontraron algunas cajillas con ventosas, algunas de estas venosas han sido intervenidas están rotas o fueron retiradas de su lugar.

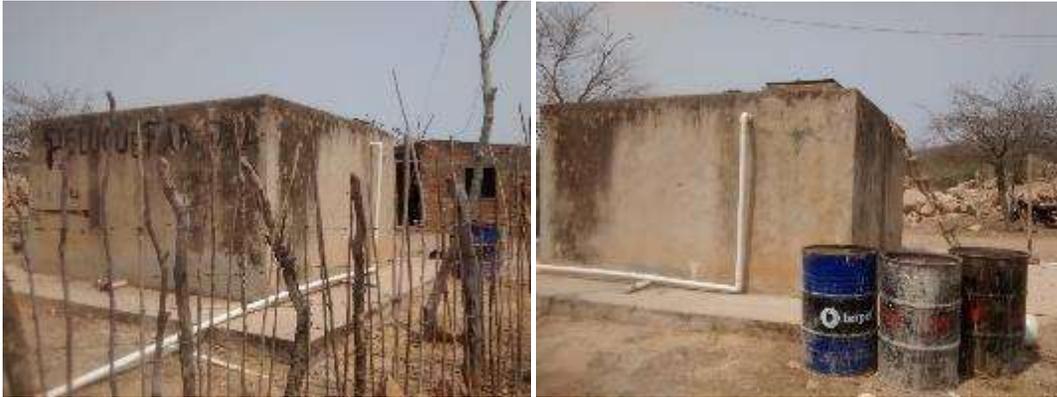
Ilustración 25. Alberca 2

Se encuentra actualmente en mantenimiento, cuenta conexión con la línea de conducción, según el personal encargado de las adecuaciones se va a encharpar internamente y a recubrir nuevamente en la parte exterior.

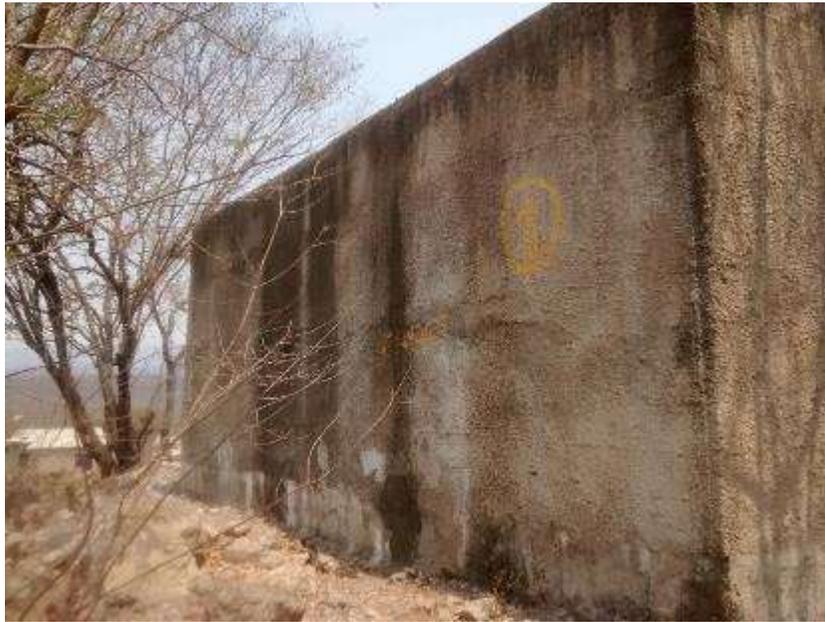
Ilustración 26. Alberca 3

Seguidamente se encuentra una “T” en la línea para abastecer a la alberca 3 y a las albercas ubicadas en el colegio de la comunidad y detrás de este. Como se ilustra a continuación.

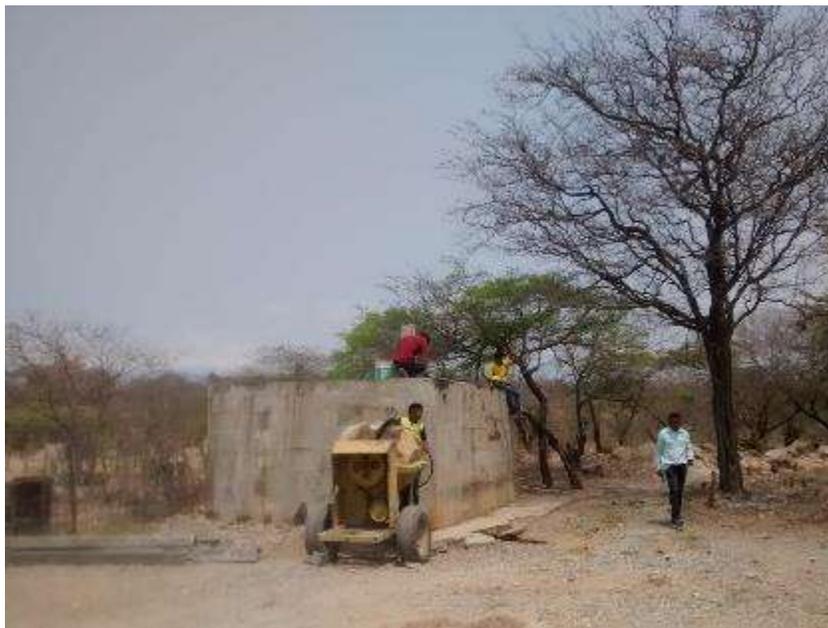
Ilustración 27. Alberca 4

El Resguardo de San Francisco no cuenta con planta de tratamiento, ni ningún tipo de estructura, el agua es captada del pozo 1 y 2, llevada hasta las albercas ubicadas en diferentes sectores de la comunidad.

No se cuenta con línea de distribución hacia las viviendas, es decir, que la comunidad debe buscar el agua que requieran para su consumo y quehaceres del hogar en la alberca que le quede más cercana.

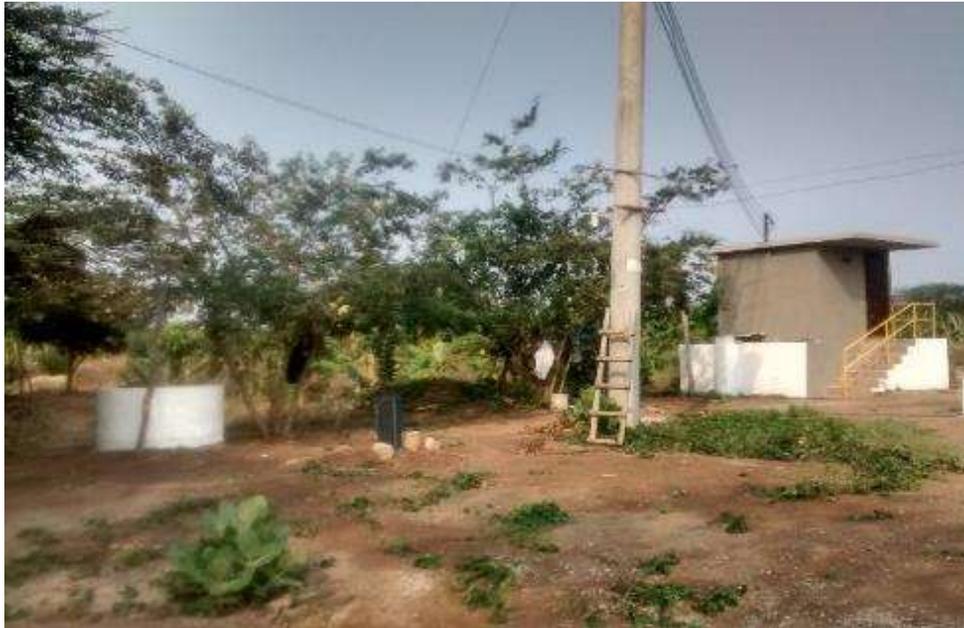
Ilustración 28. Pozos (Provincial-Trupio Gacho)

Como se observa en la ilustración 28 los pozos se encuentran ubicados en un lugar abierto, no tiene ningun tipo de cercamiento o señalización, en el area se encuentra ubicado el cuarto de control desde donde se realiza la manipulación de las bombas para el llenado de las albercas.

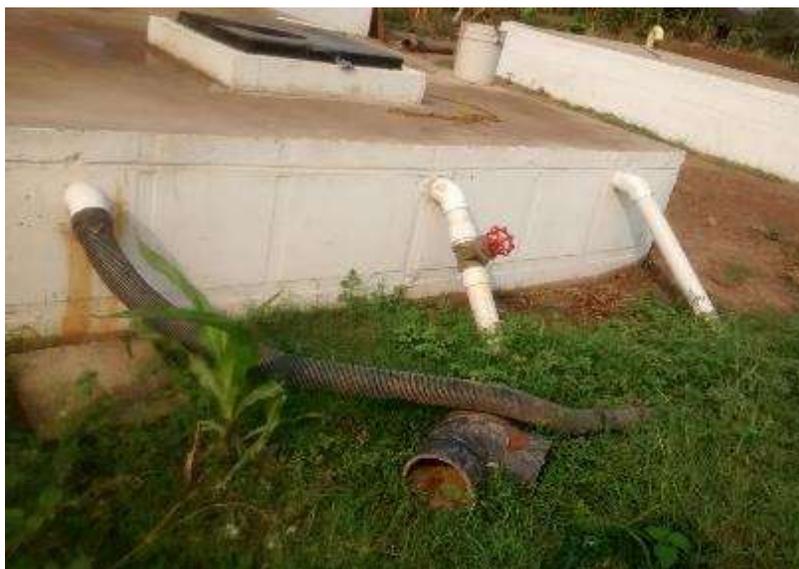
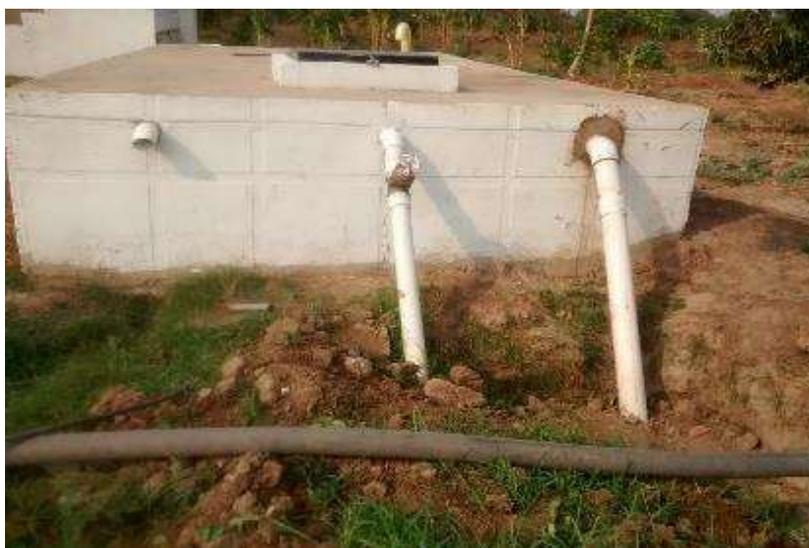
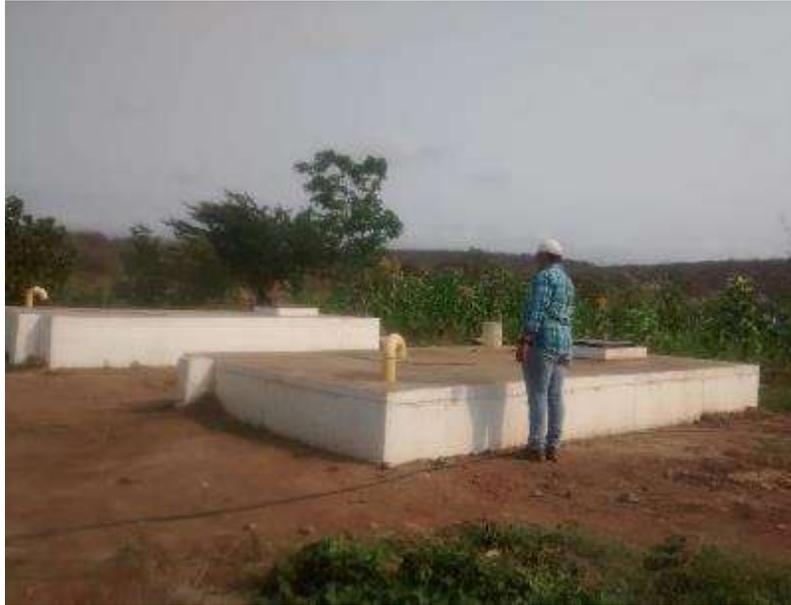
Ilustración 32. Tanques Semienterrados

El agua que es succionada es almacenada inicialmente en unos taques semienterrados que se encuentran a pocos metros de los pozos; uno de los tanques está destinado para abastecer al Resguardo de Trupio Gacho, el cual tiene mayor capacidad de almacenamiento debido a que dicho Resguardo está integrado por 11 comunidades lo que representa mayor demanda del líquido; El otro tanque es utilizado para abastecer al Resguardo Provincial.

Los tanques están en buenas condiciones, no se filtran, las tapas tienen seguridad, hay un personal encargado de su limpieza y mantenimiento.

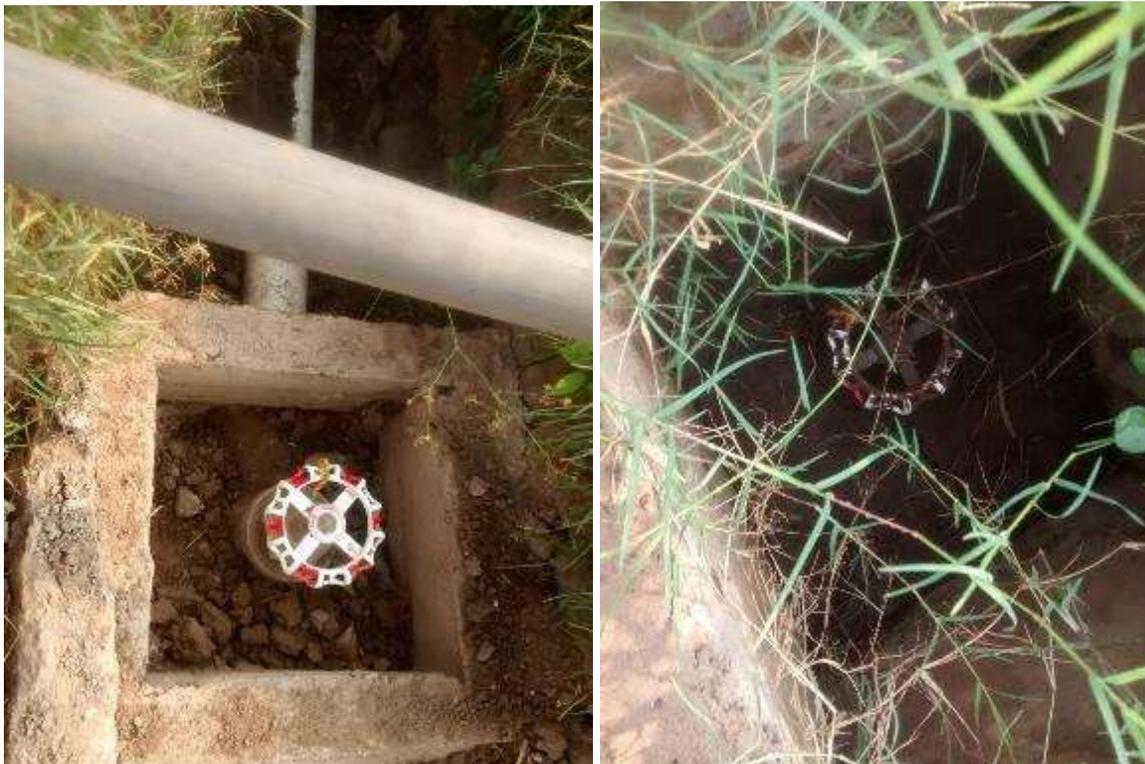
Ilustración 33. Válvulas (Tanques semienterrados)

Cada tanque semienterrado cuenta con una válvula que controla el paso del agua hacia los tanques de almacenamiento ubicados en los respectivos Resguardos.

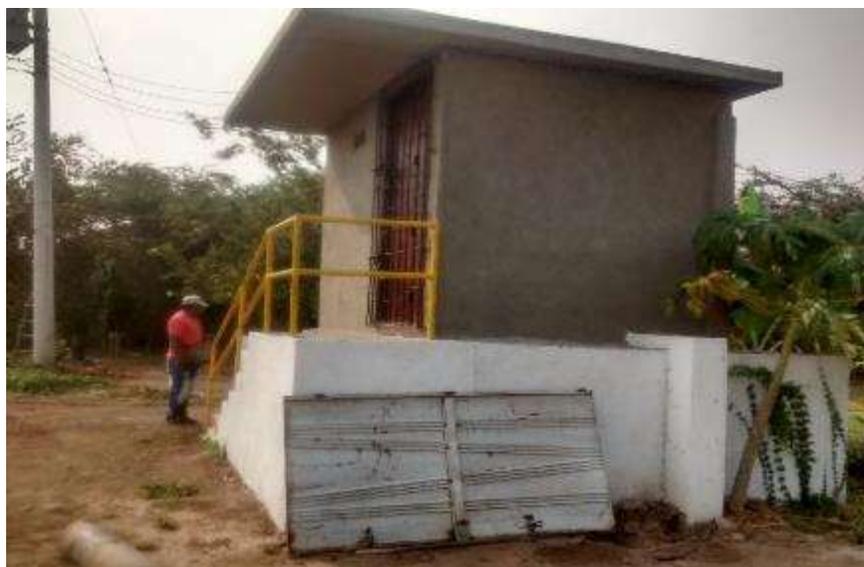
Ilustración 34. Cuarto de control

En el cuarto de control están ubicados los diferentes tableros eléctricos que permiten la manipulación de las bombas sumergibles que se encuentran en cada pozo, así como las bombas ubicadas en los tanques semienterrados para la impulsión del agua hacia los tanques ubicados en cada Resguardo.

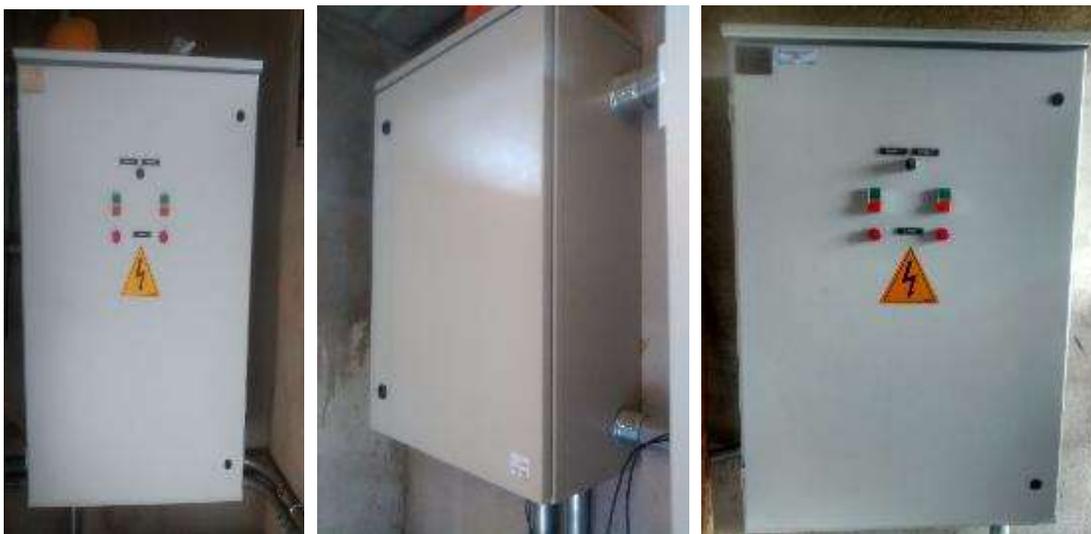
Ilustración 35. Tableros Eléctricos o de control

Los tableros se encuentran en perfecto estado (aparentemente), son relativamente nuevos, ya que fueron instalados en el 2018, las redes se encuentran en buenas condiciones como se ilustra a continuación:
