DIAGNÓSTICO DE LOS SISTEMAS EXISTENTES DE ACUEDUCTO

LAUREN NOBLES (ing. ambiental y sanitaria)

En el presente documento se encuentra detallada la recopilación de la información obtenida durante el trabajo de campo realizado en los diferentes resguardos indígenas (Cerrodeco, Provincial, Trupio Gacho y San Francisco) ubicados en jurisdicción de Barrancas la Guajira.

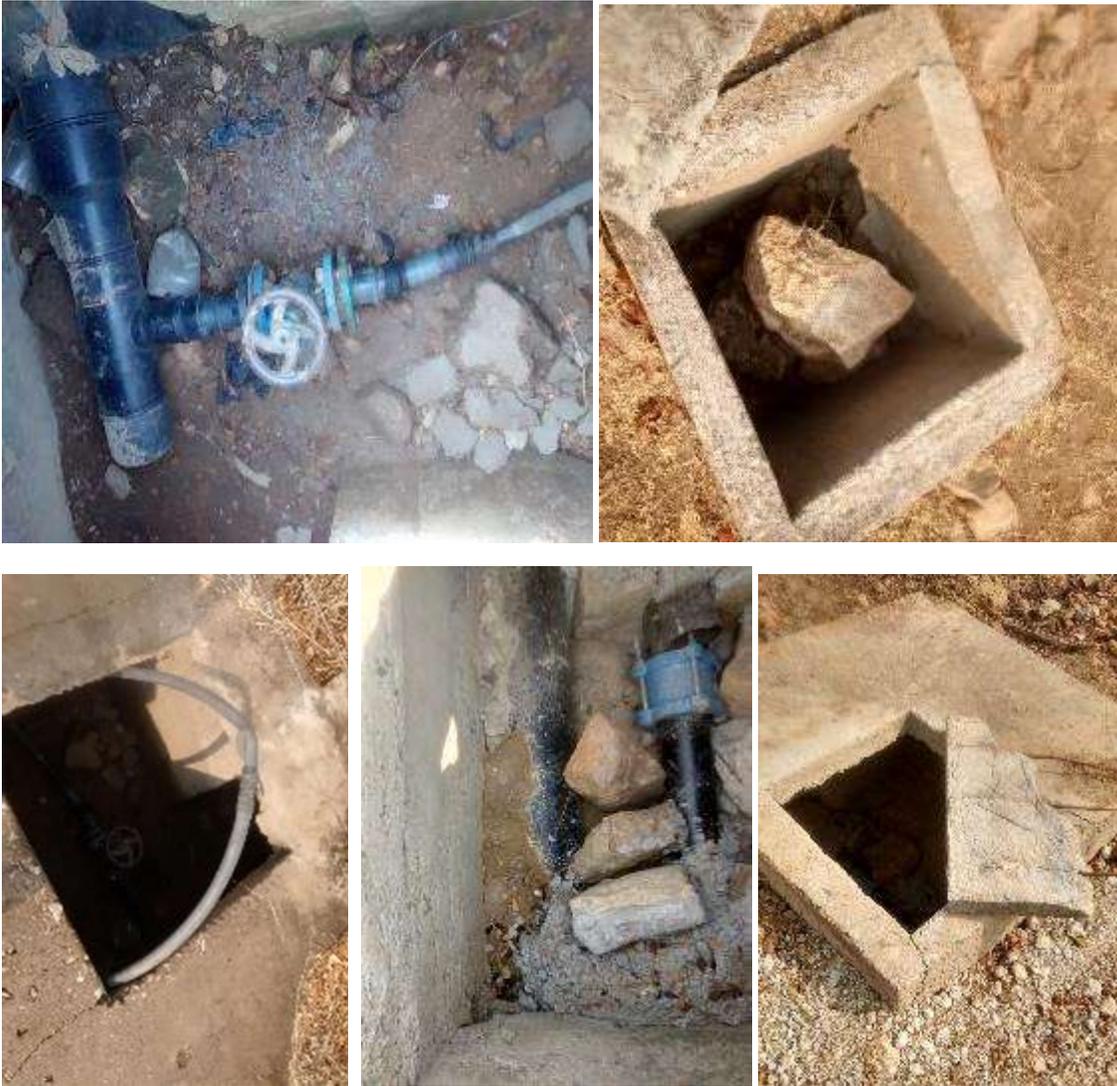
Ilustración 38. Válvulas y ventosas

Siguiendo la línea de conducción del agua, se encontraron válvulas y ventosas, algunas de las cuales fueron quitadas y otras intervenidas por la comunidad ya que las adecuaron para captar el agua, dañando la funcionalidad de este tipo de accesorio.

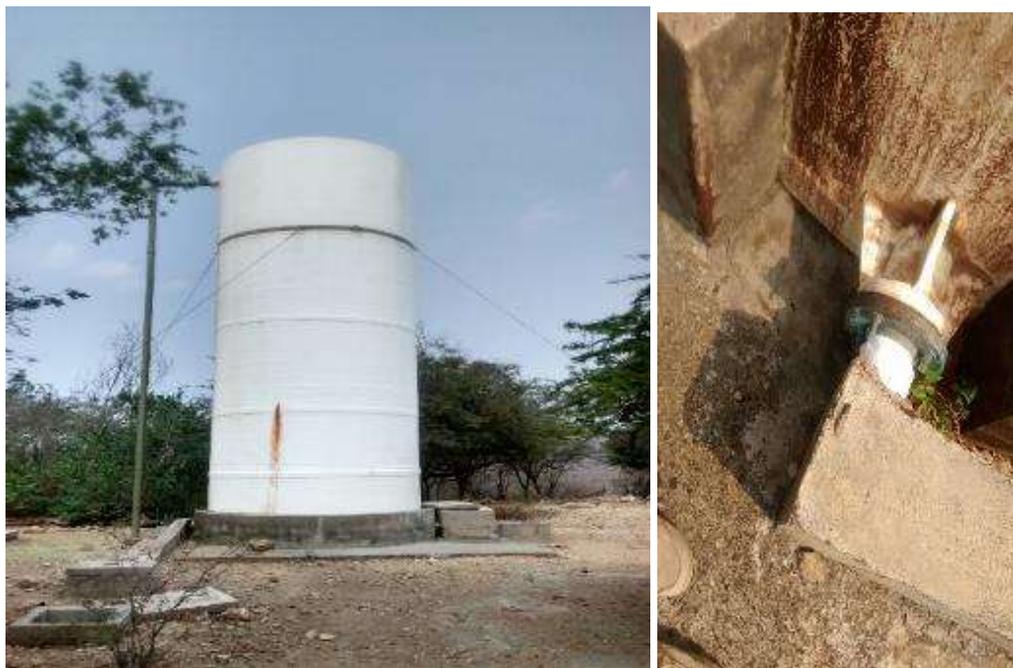
Ilustración 39. Tanque de Almacenamiento (Provincial)

Existe un tanque de almacenamiento para la comunidad de Provincial, el cual distribuye el agua hacia las albercas ubicadas en diferentes sectores del Resguardo para abastecer a toda la comunidad; de igual forma, el Resguardo de Trupio Gacho cuenta con dos tanques ubicados en la parte alta de este con el fin de lograr abastecer a las comunidades que integran dicho resguardo.

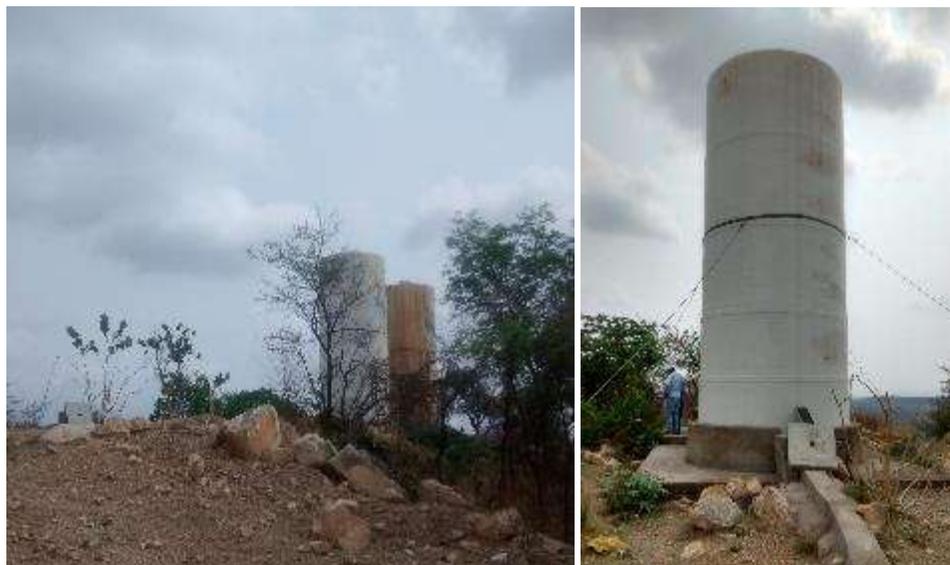
Ilustración 40. Tanques de almacenamiento (Trupio Gacho)

Cabe mencionar que, aunque el Resguardo de Trupio Gacho está integrado por 11 comunidades solo 5 cuentan con red de conducción hasta las albercas, las demás comunidades cuentan con albercas que son abastecidas a través de carro tanques.

Los tanques distribuyen el agua hacia tres sectores (Iparú, Cerrito y Trupio Gacho), donde cada línea distribuye el agua hacia las demás comunidades.

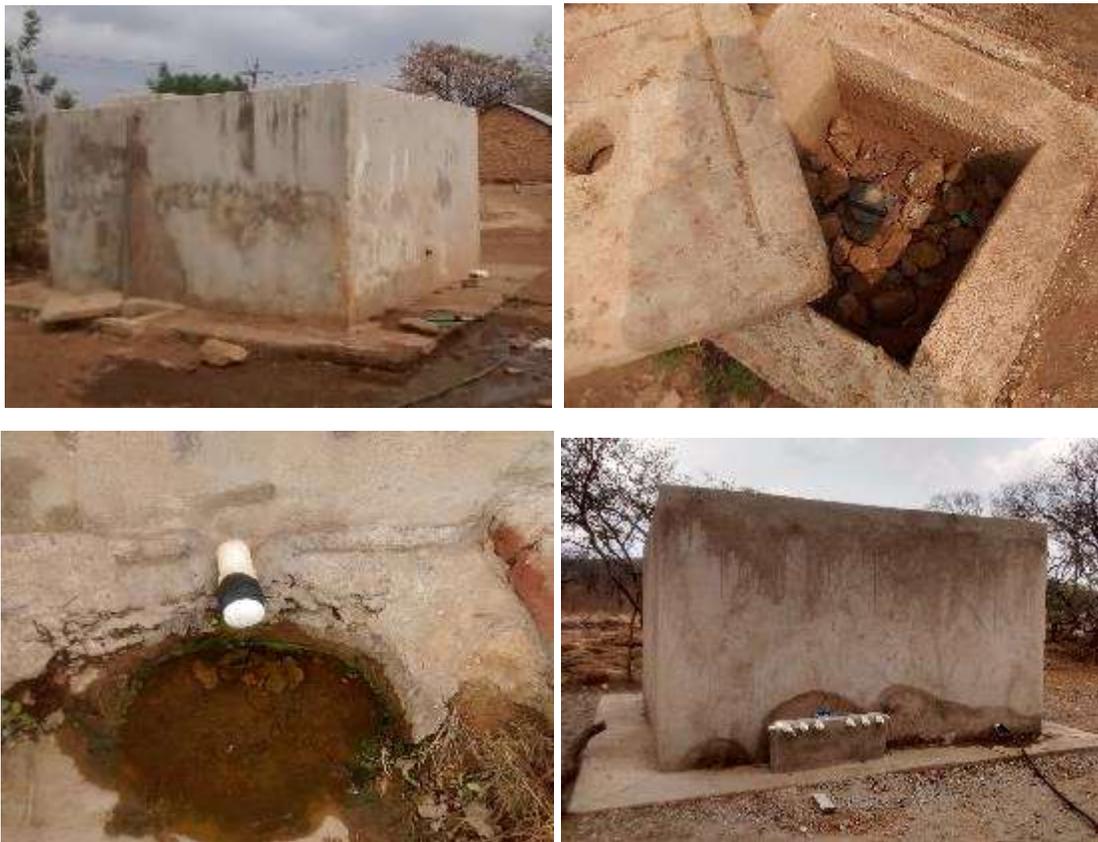
Ilustración 42. Albercas

Algunas de las albercas, presentan humedad, fugas y otras se encuentran fuera de funcionamiento.
